Bangsundvegen 17A, 7822 BANGSUND

**Bangsund - Tiltalende  
generasjonsbolig med  
dobbelgarasje. Pent opparbeidet  
tomt med utsikt ned mot sjøen.**

# Tilstandsrapport

Befaringsdato: 16.04.2024

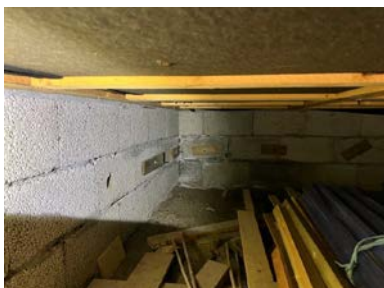
Det er også et lite kryprom under tilbygd stue på hoveddel. Denne ble kun besiktiget fra kjellertrapp, men virker å være tørr og luftig.  
Det anbefales at alt av trevirke i krypkjellere fjernes.

Kryprom under tilbygd stue på hoveddel
