To eiendommer, begge med bolighus, i fredelige omgivelser på vestsida av Slidrefjorden.

Vestsideveg. 1364 og 1368

Enebolig Vestsidevegen 1364

Tilstandsrapport

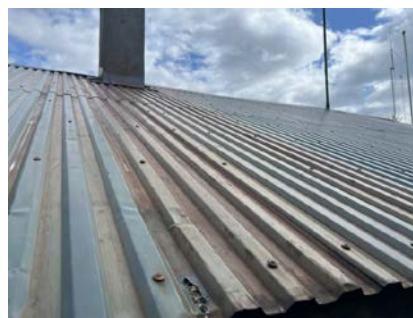
Det er registrert rust fra pipebeslag og videre ned på tekkingen, ellers må det tas hensyn til alder på tekking og levetid som er oppmot oppbrukt. (ytterligere kostnad må etter hvert påregnes)
Slitasje med råte på vindskier.

Slitasje på tekking

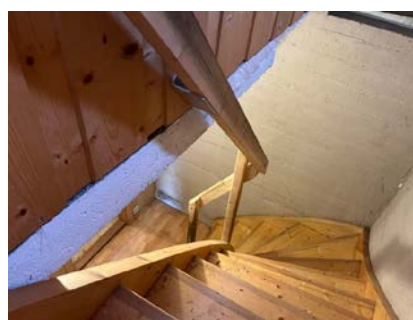
- Åpninger er såpass store at det ut ifra sikkerhetsmessige forhold anbefales å lage mindre åpninger.

Ikke tilstrekkelig rekkverk

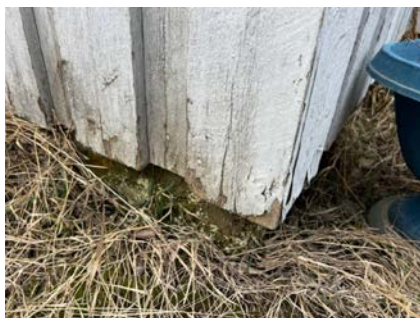
Slitasje på ytterkonstruksjon
