Einervegen 22, 2409 ELVERUM

Lyst og innbydende rekkehus med god standard og fine uteplasser. God planløsning med 4 soverom og 2 bad. Carport og bod!

Nøkkelinformasjon

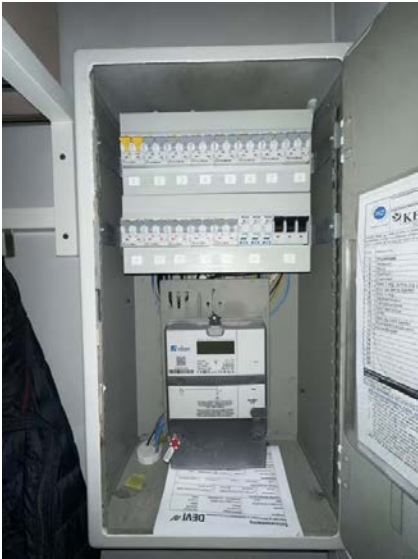
Viser sikringskap plassert i gang.

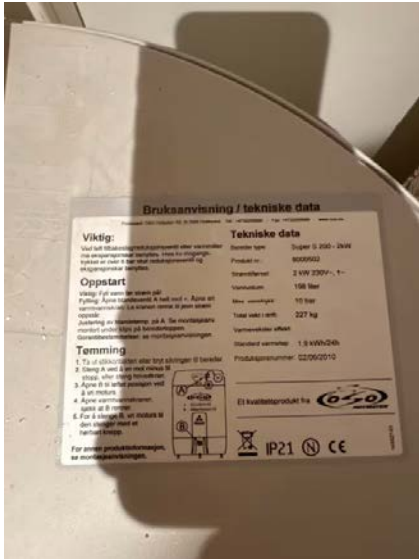
Viser teknisk data på bereder.

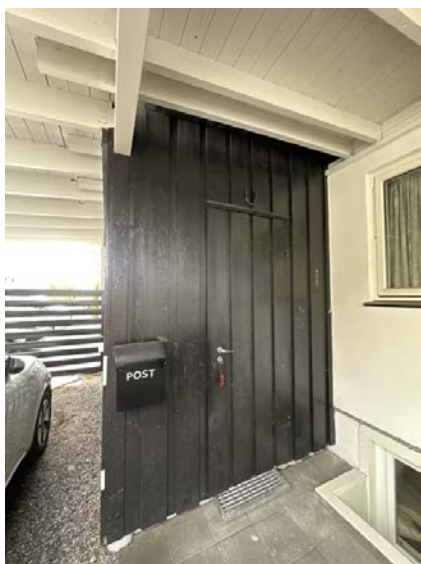
Viser utvendig bod.
