Einervegen 22, 2409 ELVERUM

Lettstelt og oppusset bolig med god standard og fine uteplasser. 4 soverom, 2 bad - Carport og bod!

Salgsobjekt: Rekkehus
Eierform: Eiet
Byggeår: 1968
BRA-i/BRA Total: 121/148 m²
Tomtstr.: 418.6 m²
Gnr./bnr. Gnr. 26, bnr. 304
1/10-del av gnr. 26, bnr. 124
1/20-del av gnr. 26, bnr. 125

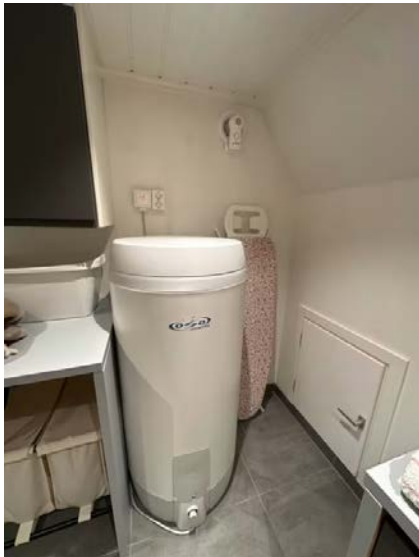
Viser plassering av varmtvannsbereder.

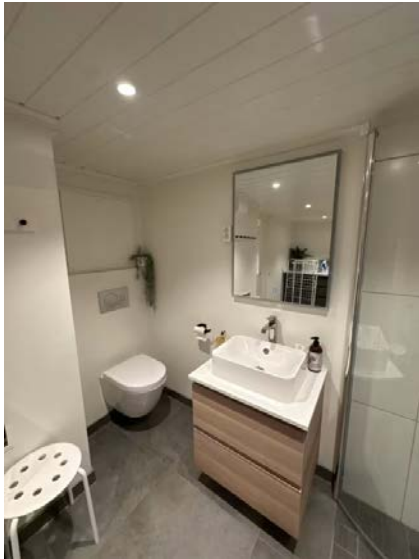
Det er ikke etablert noen drepsåpning for synliggjøring av eventuelle lekkasjer fra innebygget sistene til klosettet, og det er ikke forevist noen dokumentasjon på annen godkjent løsning.

Viser baderomsinnredning og toalett med innebygget sisterner.
