Heimdalveien 3, 9360 BARDU

**Landbrukseiendom bebygget med enebolig med leilighet, garasje/ uthus og grillhytte - jaktrett og fiskerett i Barduelva.**

# Tilstandsrapport

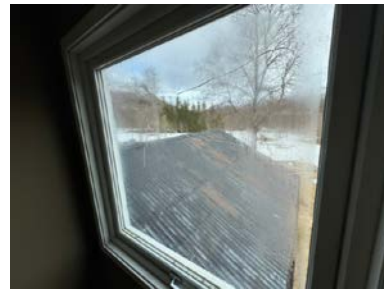
Det er påvist avvik rundt innsettingsdetaljer. Det er påvist noen glassruter som er punktert eller sprukne. Ved inspeksjon av vinduer har jeg påvist at et vindu er sprukket på loftet og vinduet på kjøkkenet i hoveddelen har skader på karmen, Rekvirent opplyser om at dem har ny karm til vinduet som har skadet karm. Vinduer i leiligheten har harde pakninger, dette kan føre til trekk. Beslagene under vinduet har ikke oppbrett på sidene.

Vindu på loftet er sprukket.

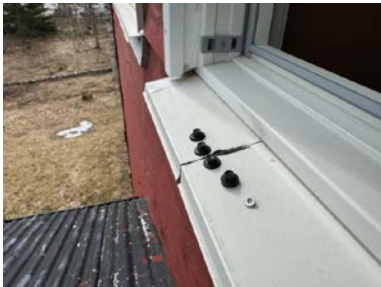
Ufagmessig utførelse av beslag under vinduet.

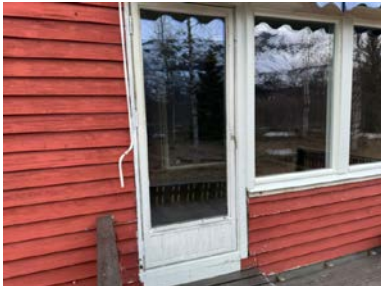
Det er påvist dører som er vanskelig å åpne eller lukke. Karmene i dører er værslitte utvendig og det er sprekker i treverket.

Balkongdøren er værslitt.

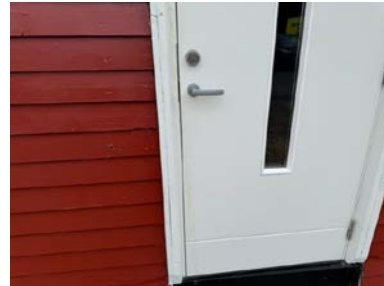
Ytterdøren tar i karmen.

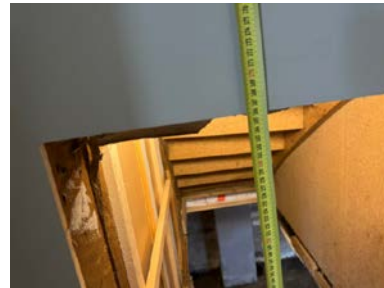
Det er liten overhøyde på trappen ned til kjelleren.
