Tilstandsrapport

Enebolig

Solheikroken 4, 4580 LYNGDAL

Befaringsdato: 10.04.2025

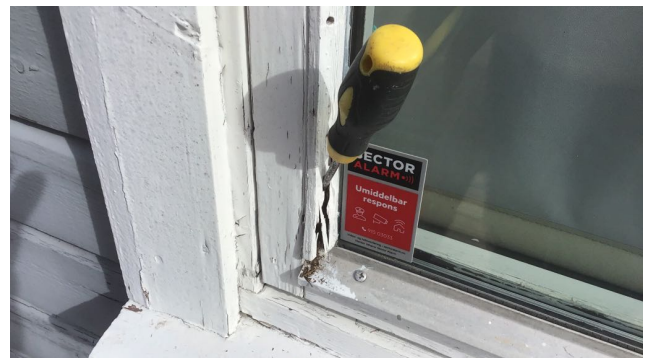
- Karmene i vinduer er slitte og det er sprekker i trevirket.

Det må beregnes noe vedlikehold på enkelte vinduer med enkelte utskiftninger på noe sikt på grunn av normal slitasje og elde.

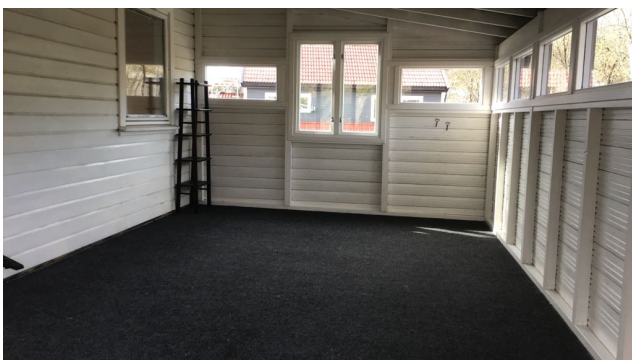
TG 1 Innglasset balkong

Innglasset balkong med plate tak, klede ytter vegger og støpt gulv.
Malt skyvedør og malte vinduer i normal stand

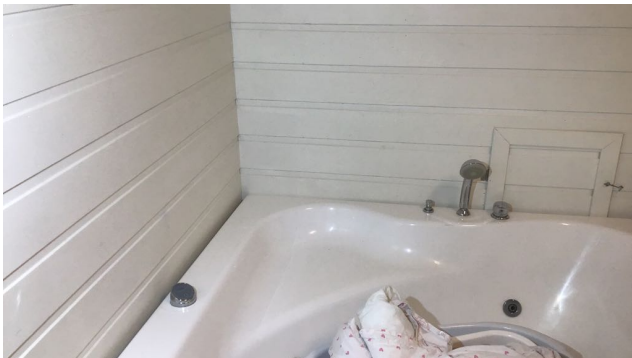
KJELLER > BAD/VASKEROM

Konsekvens/tiltak

- Uegnede materialer må fuktbeskyttes/utskiftes.

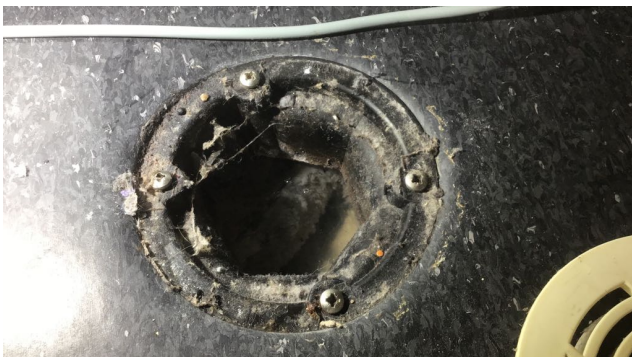
KJELLER > BAD/VASKEROM

TG 1 Sluk, membran og tettesjikt

Badet har plastsluk og synlig vinylbelegg under sluk mansjetten som tettesjikt.

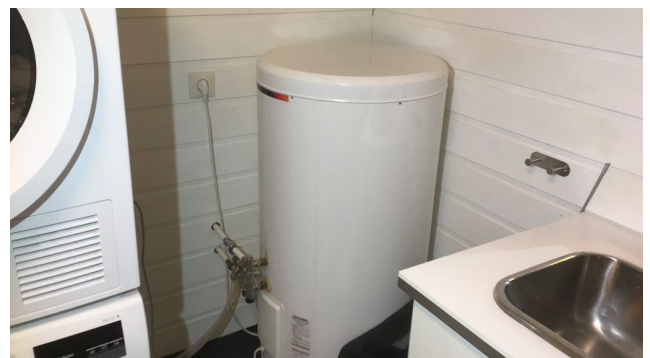
Konsekvens/tiltak

- Det er ikke behov for utbedringstiltak siden tanken fungerer i dag, men ut ifra alder kan skader plutselig oppstå på eldre tanker.
- Det bør etableres tilfredsstillende el-tilkobling etter gjeldende forskrift.
