Søderlundmyra 43, 8622 MO I RANA

**Prisgunstig enebolig med  
dobbelgarasje. Romslig og eiet  
tomt. Sentral beliggenhet.**

Befaringsdato: 17.01.2024

Rapportdato: 26.01.2024

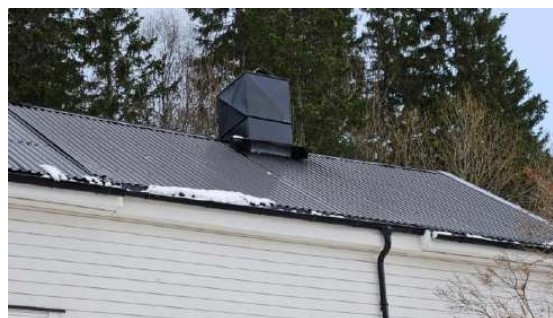
Pipebeslag ikke tilfredsstillende innfestet.

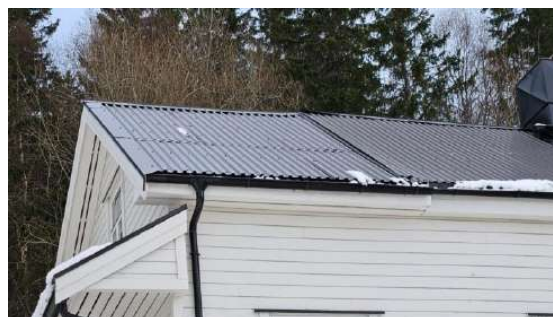
Takplater ikke tilfredsstillende innfestet.

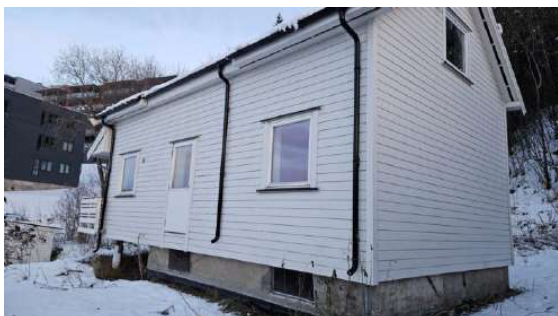
Taknedløp ikke koblet til drenering.

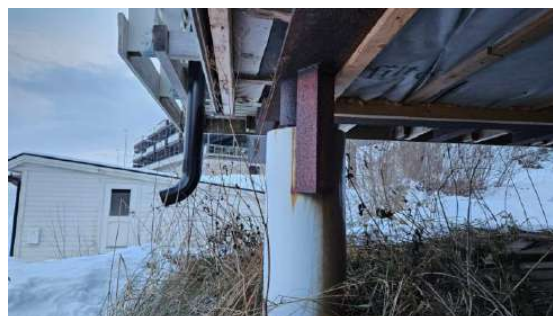
Manglende musebånd bak kledning.

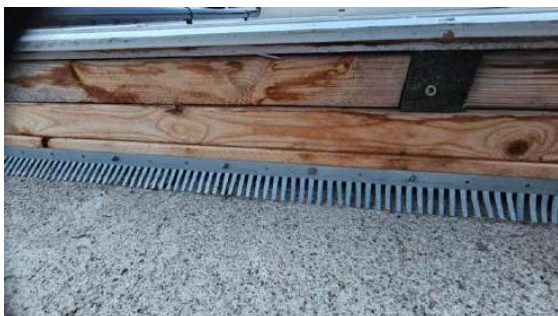
Musebånd er montert feil.

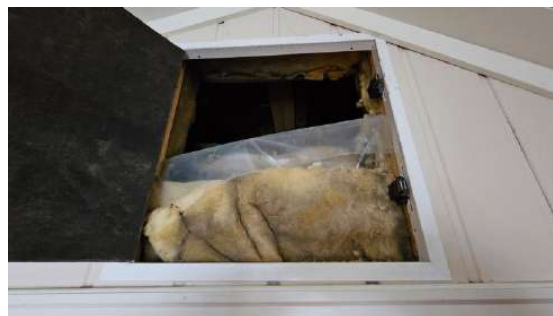
Luke til kaldloft er kun til inspeksjon fra luke (50x50 cm)

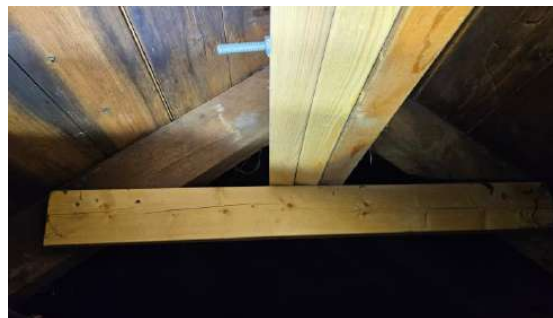
Dårlig opplegg for drager i takkonstruksjon.

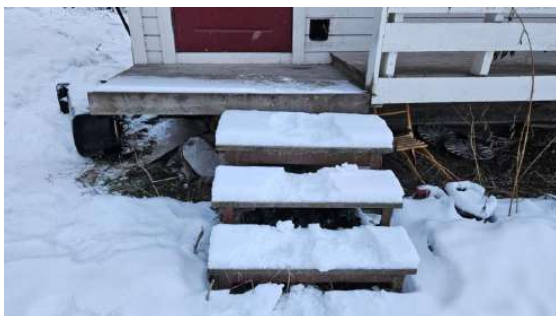
Rekkeverk mangler ved trapp.

Ved fremtidig skifte av rekkverk bør det nye rekkverket tilfredsstillende dagens krav til høyde.  
Terrassedør bør sikres slik at ingen faller ut.  
Tiltak for å lukke avvik bør påregnes.

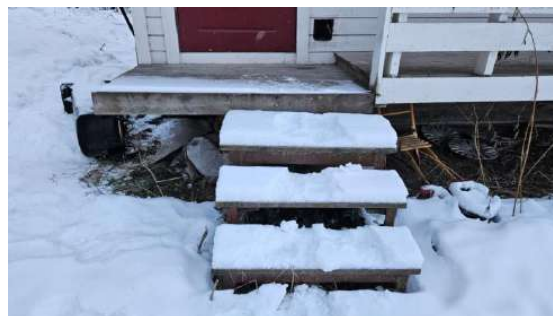
Trapp mangler rekkeverk.

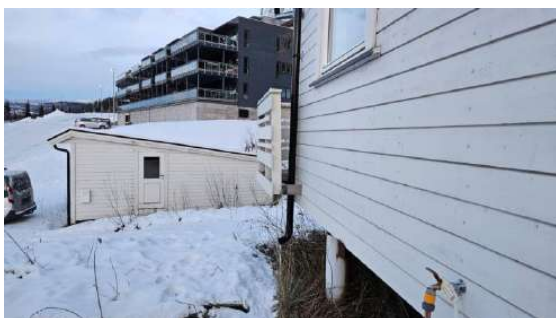
Mangler rekkeverk mot hjørnet på yttervegg

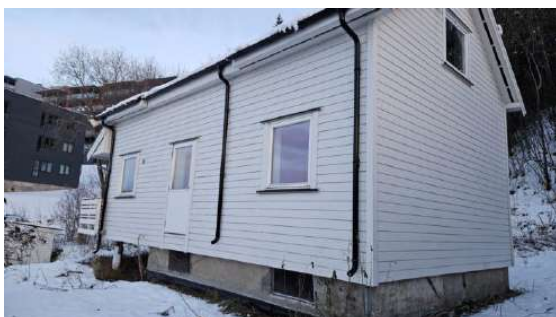
Trapp/balkong mangler ved terrassedør, dør må sikres for fall ut av dør.

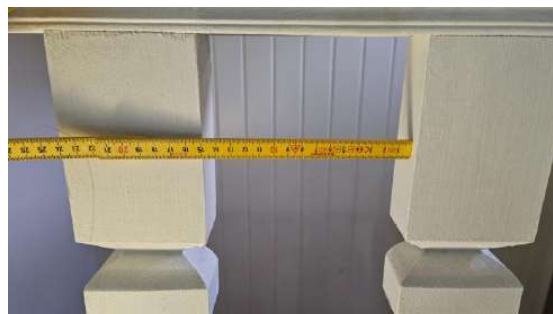
- Åpninger er såpass store at det ut ifra sikkerhetsmessige forhold anbefales å lage mindre åpninger.
- Rekkverk må monteres for å lukke avviket.

For store åpninger i rekkverk.

Ved små barn i huset bør lysåpninger minskes. Rekkverkshøyden i trappeløp skal iht. dagens forskriftskrav være minimum 90 cm.

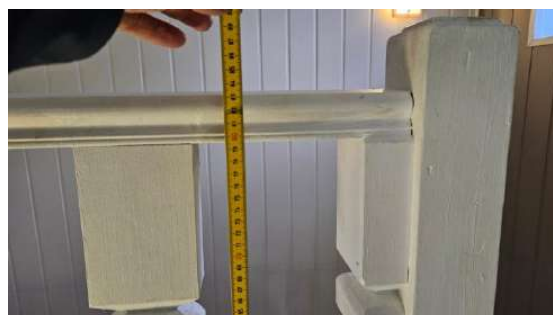
Høyde rekkverk er for lav.

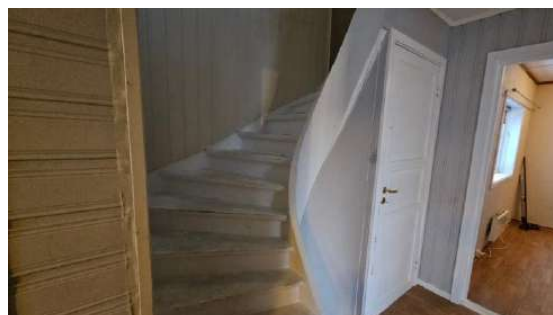
Mangler rekkverk og håndløper i trapp fra hovedplan til loftsetasje.

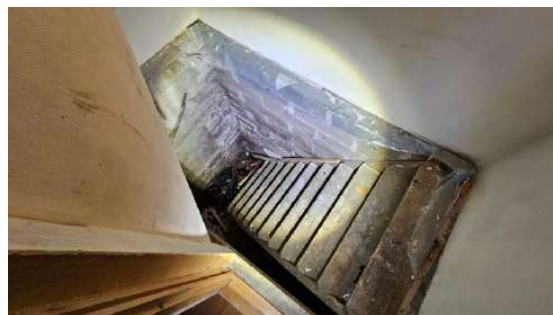
Mangler rekkverk og håndløper i trapp ned til kjeller.

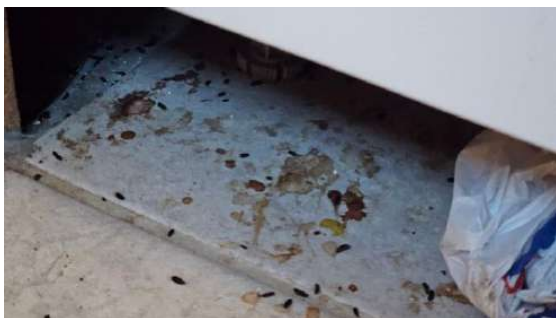
- Det er påvist skader på overflater/kjøkkeninnredning utover normal slitasjeegrad.
  - Det er påvist at overflater/kjøkkeninnredning har omfattende skader.
- Det er registrert spor av mus i skrog under oppvaskkum og på kjøkkengulv.  
Det er registrert sprekker/skader i fliser.  
Er usikkerhet på effekten på varmekabler i kjøkkengulv på grunn av montert panelovn på vegg.  
Det bemerkes åpenrom mellom 2 skap under benkeplate.

Spor av mus ved oppvaskmaskin.

Tettetiltak for å forhindre mus ta seg inn på kjøkkenet må påregnes.  
(TG3 settes på grunn av dette.)  
Justering av skuffer og skapdører bør påregnes.  
Utbedring av gulv bør vurderes.

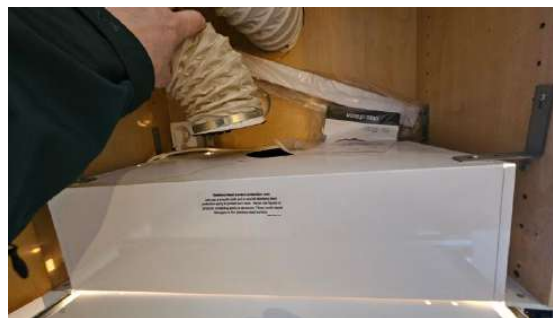
- Det er registrert avvik med avtrekk.
- Kanal fra kjøkkenventilator er ikke festet i ventilator

Kanal kjøkken ventilator ikke tilkoblet.

Kanal må festes til ventilator.

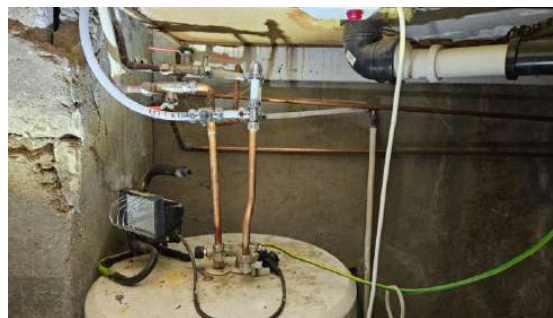
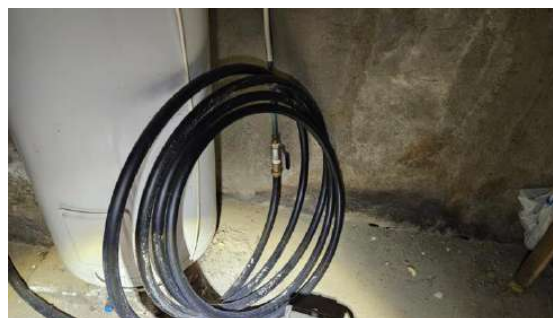
Vannledninger ufagmessig utført.

- Anlegget bør sjekkes av fagperson.
