# Tilstandsrapport

Fritidsbolig

Varntreskveien 1991, 8695 HATTFJELLDAL

Befaringsdato: 10.06.2025

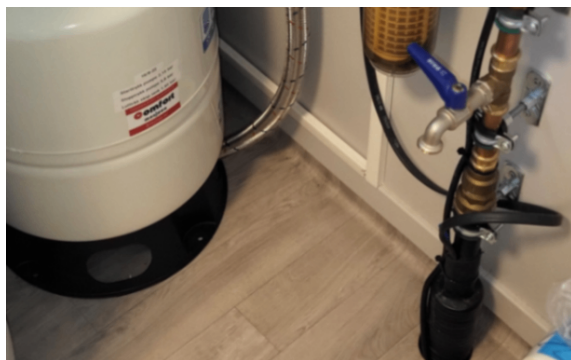
Oppbrett på gulfbelegg mot vegg.
