Varntreskveien 1991, 8695 HATTFJELLDAL

**Fritidsbolig med naturskjønn  
beliggenhet nær Røssvatnet,  
Hattfjelldal - perfekt for friluftsliv  
og avslapning.**

Befaringsdato: 10.06.2025

Rapportdato: 25.06.2025

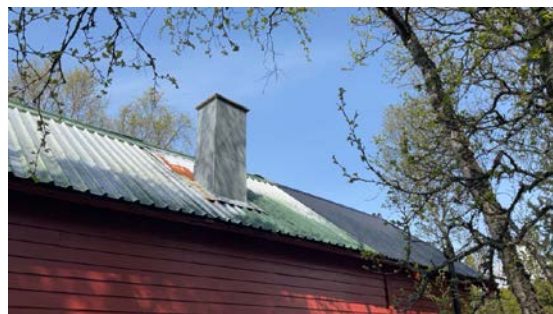
Det er avvik: Eldre taktekke har mistet overflatebehandlingen. Mønekam er åpen i skjøt på gammel og ny del.

Takplater er skjøttet på taket med nye plater.

- Tiltak:
- Tidspunkt for utskiftning av takteking nærmer seg.
- Tidspunkt for utskiftning av undertak nærmer seg.

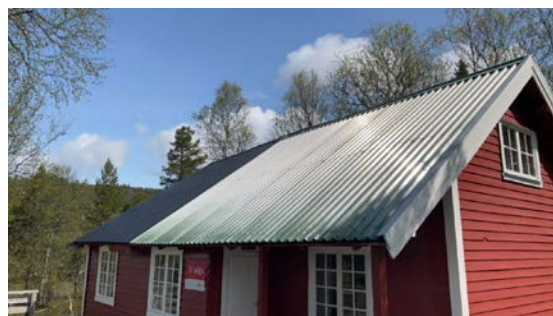
Overskrift: Utvendig - Takkonstruksjon/Loft  
Beskrivelse: Takkonstruksjonen har sperrekonstruksjon.  
Avvik: Det er ingen lufting i konstruksjonen.  
Konstruksjonene har omfattende skjevheter.  
Det er registrert symptom på aktivitet fra skadedyr.  
Takkonstruksjonen er svakt oppbygget.  
Mye spor av mus på kaldloftet.  
Isoleringen er mangelfull og ikke riktig montert.  
Fra utsiden er det synlige skjevheter i takkonstruksjonen.

Synlige skjevheter i takkonstruksjonen.

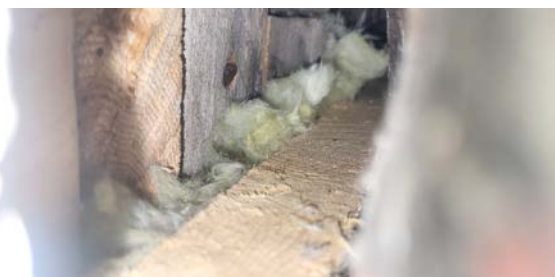
Beskrivelse: Veggene har tømmerkonstruksjon. På tilbygd del er det bindingsverkskonstruksjon. Fasade/kledning har liggende bordkledning.  
Avvik: Det er ingen eller liten lufting i nedre kant av kledning mot grunnmur.  
Det er påvist spredte råteskader i bordkledningen.  
Det er avvik: Liten eller ingen lufting på kledning på eldre vegg. Under kledning er det hull i vegg der mus kommer inn i konstruksjonen. På tilbygd del er det åpninger i museband der mus kan komme inn.

Manglende musekloss bak kledning gammel del.

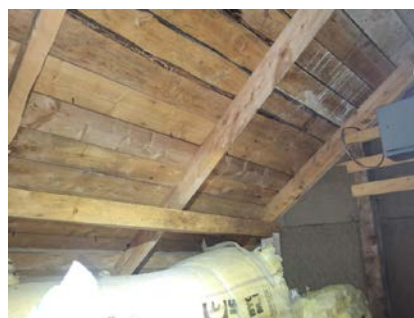
Svak konstruksjon og isolering som ikke er pakket opp.

Etablere bedre luftig ut over raft.

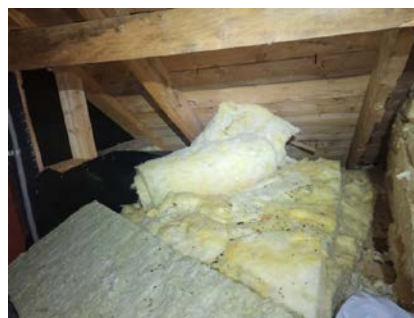
Ufullstendig isolering og muselort

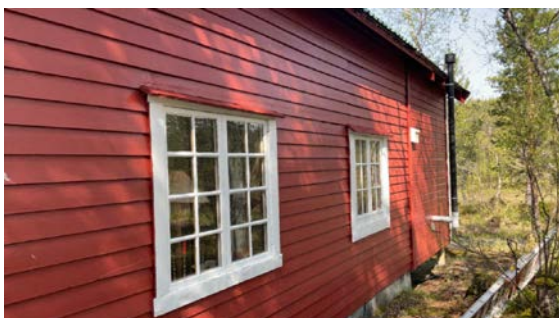
Det er ikke montert beslag under vinduer.

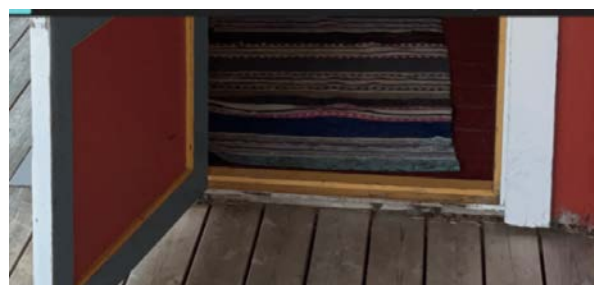
Manglede beslag under dør.

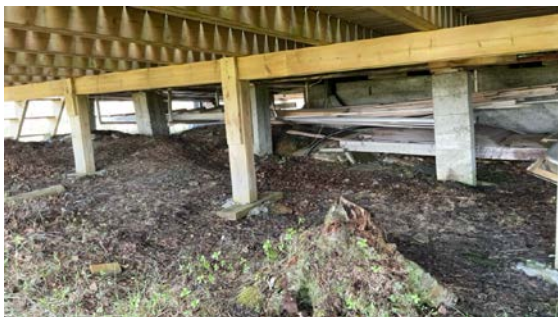
Trepilarer fundamentert på bakken.

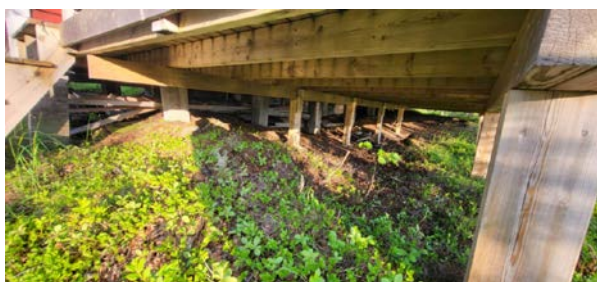
Manglende under terrasse pilar ved trapp

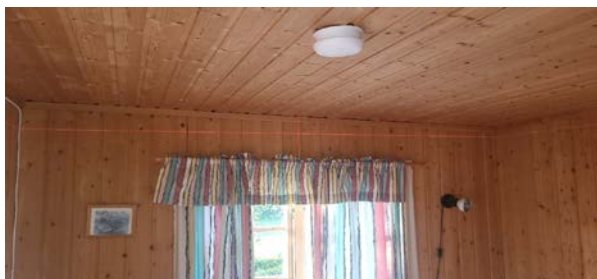
Ca. 5 cm. skjevhet under himling på tilbygd soverom

- Målt høydeforskjell på over 20 mm innenfor en lengde på 2 meter. Tilstandsgrad 3 gis med bakgrunn i standardens krav til godkjente måleavvik.
- Målt høydeforskjell på over 30 mm gjennom hele rommet. Tilstandsgrad 3 gis med bakgrunn i standardens krav til godkjente måleavvik.
- Det er påvist skader på konstruksjoner i krypkjeller som er forårsaket av råte eller sopp.

Det må utføres ytterlige kontroller av bjelkelaget da det ble målt store planavvik og svikt i gulv.

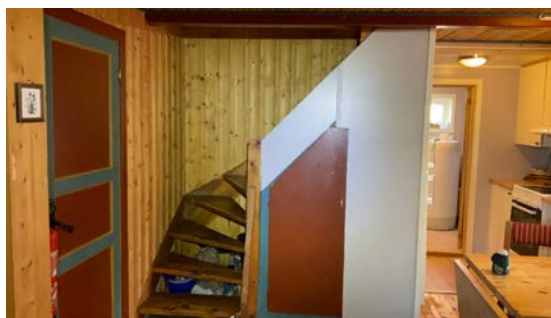
Det er ikke montert rekkverk.

- Innfestingen av trappen bør undersøkes nærmere og foretas nødvendige tiltak.
- Åpninger er såpass store at det ut ifra sikkerhetsmessige forhold anbefales å lage mindre åpninger.
- Håndløper bør monteres, men det var ikke krav på byggetidspunktet.
- Rekkverk må monteres for å lukke avviket.

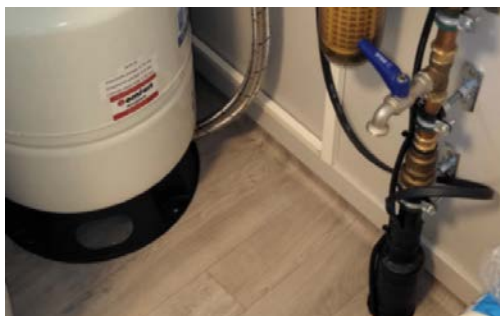
Oppbrett på gulvbelegg mot vegg.

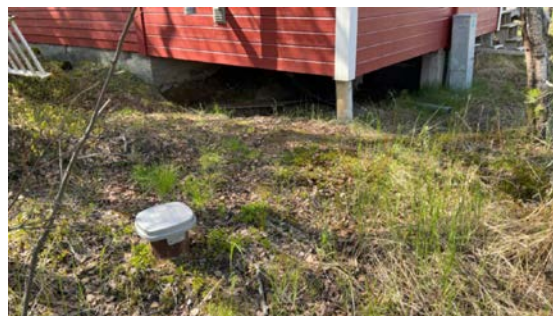
Skjevhet i pilar under tilbygg.

Pilarer må rettes opp og fundamenteringen må forbedres. Pilarer må settes med riktig høyde og markisoleres.

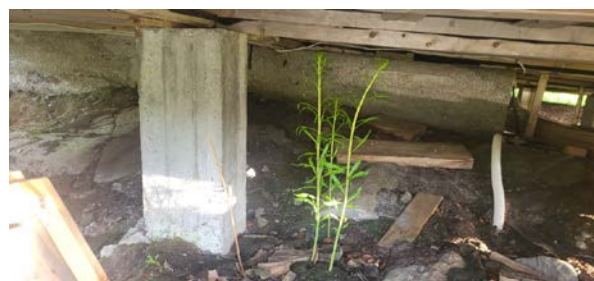
Skjevhet i pilarer under tilbygg

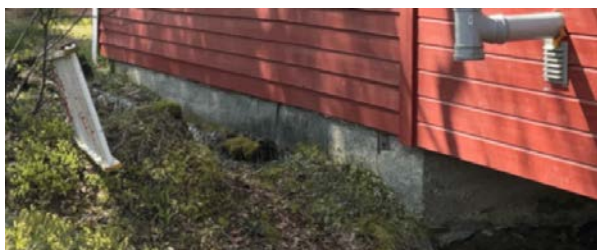
Utvendig grunnmur mot øst

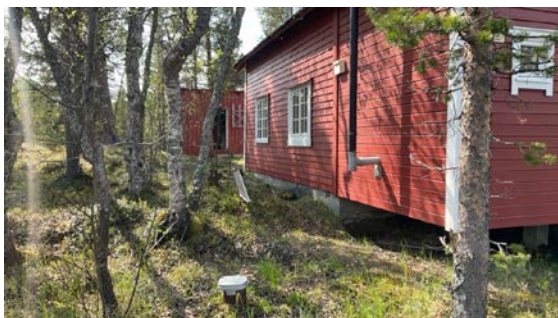
Dårlig fall ut fra bygning mot vest.

- Det bør foretas terrengjusteringer.
