Steinbergveien 20, 4580 LYNGDAL

**Lyngdal/Rom- Enebolig med hybel  
- sentral beliggenhet og mulighet  
for utleie!**

25.09.2025

Enebolig med 2 utleieleiligheter  
Steinbergveien 20  
4580 Lyngdal

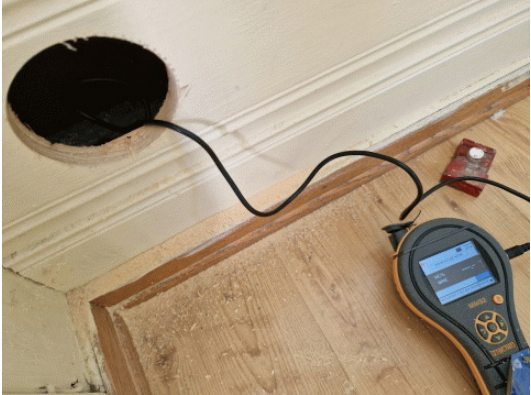
| EIERSKIFTERAPPORT™ | |
|---|---|
| Det ble utført fuktsøk på tilgjengelige overflater i rommet og fra tilstøtende rom, ingen merknader.<br>Det er boret i bakenforliggende vegg fra gang inntil vanninstallasjoner bak dusj. Ingen merknader. | |
| <b>Merknader:</b> Forventet levetid på membran på våtrom er 20 år. | |

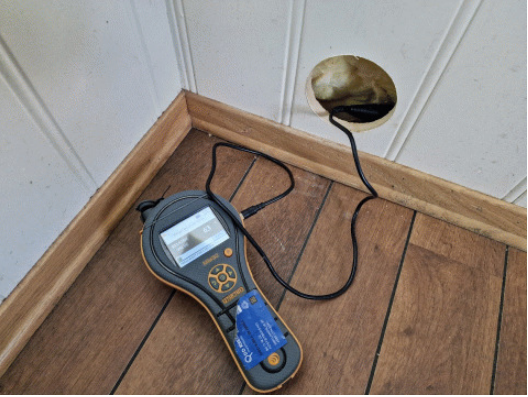
7.3.1 2 etasje bad/vaskerom Overflate vegger og himling  
Noe små sprekker i skjøter og stygg fugging enkelte steder.  
Våtromsplater har passert halve forventet levetid. Elektrisk avtrekkvifte mangler deksel.

7.3.2 2 etasje bad/vaskerom Overflate gulv  
Noe flekker og enkelte sprekker, men ikke alvorlig art.  
Belegg har passert halve forventet levetid.

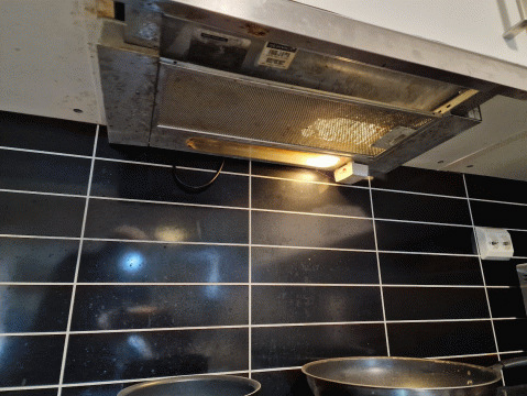
| EIERSKIFTERAPPORT™ | |
|---|--|
| <b>TG 2</b> 8.2 1 etasje kjøkken | |
| Vanninstallasjonen er fra Ukjent<br>Det er påvist knirk, skader eller fuktskjolder på gulvet.<br>Det er ikke påvist fukt ved kjøleskap, vaskemaskin, varmtvannsbereder eller andre vanninstallasjoner.<br>Det er ikke påvist avvik i forhold til trykk i vannkran.<br>Det er ikke påvist avvik i forhold til avrenning fra avløp.<br>Det er ikke påvist symptomer på fukt og råte i nabokonstruksjoner. | |

| TAKSTMANNENS VURDERING VED TG2: | |
|---|---|
| | Innredning fremstår av enkel kvalitet og med stor slitasje. Ikke montert oppvaskmaskin.<br>Ventilator i dårlig stand og mye fett og urenheter filter-overskap og vegg. Keramisk topp og komfyr med manglende vedlikehold og rengjøring.<br>Skap under vask i dårlig stand og mye rusk og rask rundt avløpsrør under skap. Skap rundt ventilator, samt sokler i dårlig stand.<br>Store sprekker og rifter i tak. Kobberrør irrer i koblinger under vask. |

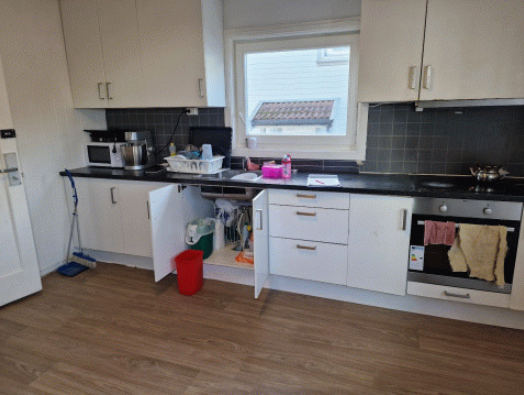
TG 2 8.3 2 etasje kjøkken

Vanninstallasjonen er fra Ukjent  
Det er ikke påvist knirk, skader eller fuktskjolder på gulvet.  
Det er ikke påvist fukt ved kjøleskap, vaskemaskin, varmtvannsbereder eller andre vanninstallasjoner.  
Det er ikke påvist avvik i forhold til trykk i vannkran.  
Det er ikke påvist avvik i forhold til avrenning fra avløp.  
Det er ikke påvist symptomer på fukt og råte i nabokonstruksjoner.

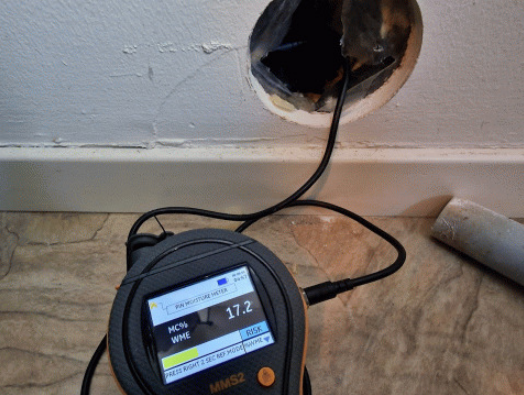
TG 2 9.1.3 Fuktmåling og ventilasjon

Det er boret hull i tilstøtende rom eller fra undersiden.  
Det er fuktkontrollert med egnet fuktmåleverktøy.  
Det er ikke påvist tilstrekkelig med ventiler i vegger eller vinduer som er mulig å åpne.  
Tilluft og avtrekk vurderes som ikke tilstrekkelig.

| | Gulvet ligger lavere, antatt da ikke tilfarere og isolasjonsplater her. Stor fare for fukt opp i gulv fra grunn. Dette er lukket og utsatte konstruksjoner og kan ha bakenforliggende fuktig mur.<br>Fuktmåling viser risiko 16/17 % fukt for i yttervegg på gavl mot hjørne. Rommet bør ventileres. Utvendig nedløpsrør utbedres. |
