# Tilstandsrapport

Enebolig

Kristtornvegen 16, 5535 HAUGESUND

Befaringsdato: 16.09.2025

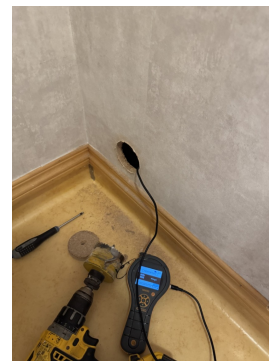
### ! TG 0 Tilliggende konstruksjoner våtrom

Det er utført hulltaking mot våt sone, og det er ikke indikert avvik i vegg.  
Normale fuktmålinger i treverk ligger på 7,5-12,5

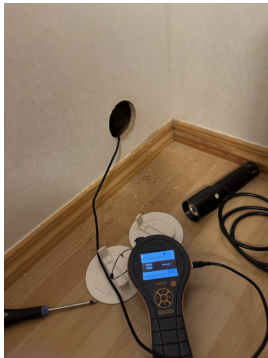
### ! TG 0 Tilliggende konstruksjoner våtrom

Det er utført hulltaking mot våt sone, og det er ikke indikert avvik i vegg. Normale fuktmålinger i treverk ligger på 7,5-12,5
