# Tilstandsrapport

Enebolig

Vivestadlinna 651, 3175 RAMNES

Befaringsdato: 10.09.2025

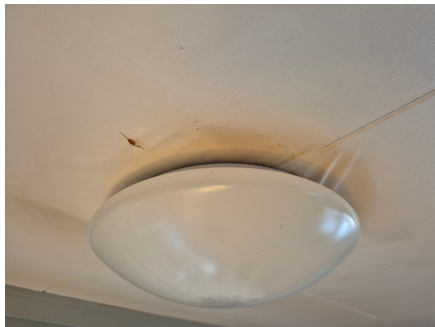
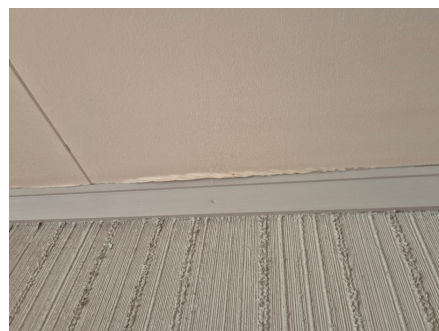
## TG 1 Etasjeskille/gulv mot grunn

Etasjeskiller består av trebjelkelag, tekket med plater. Ifølge eier er det isolert med 20 cm mineralull.
