**Romslig familiehjem med lun  
atmosfære og naturnær  
beliggenhet — Vivestadlinna 651**

# Tilstandsrapport

gnr. 613, bnr. 15

Befaringsdato: 10.09.2025

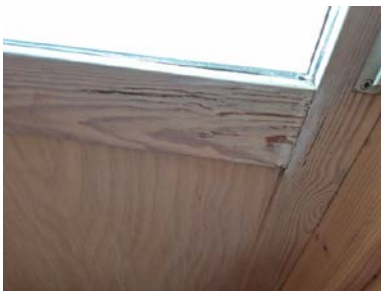
Dører fungerer i dag, men det er påregnelig med tiltak med tiden.

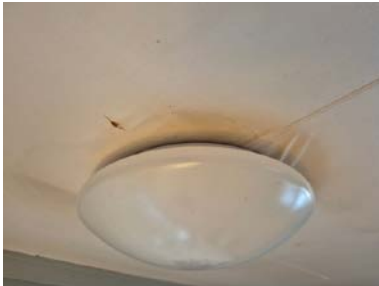
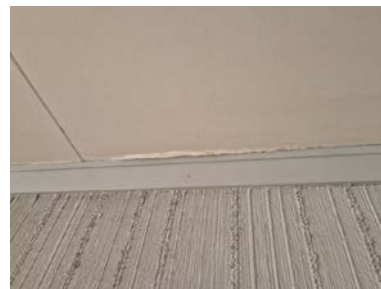
Noe overflateoppussing bør vurderes for å utbedre slitasje, gliper og løst belegg. Dersom tiltak ikke gjennomføres, kan videre slitasje og skade på overflater oppstå, samt redusert estetisk og funksjonell kvalitet.

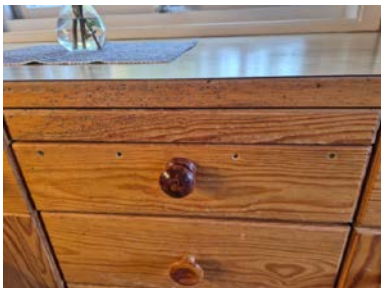
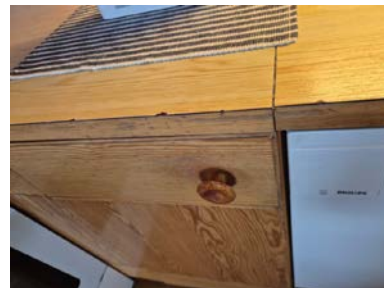
Kjøkkenet fungerer normalt, men det anbefales å utføre nødvendig vedlikehold og eventuelle justeringer for å utbedre slitasje, hakk og sår. Dersom tiltak ikke gjennomføres, kan ytterligere forringelse av innredningen oppstå over tid.

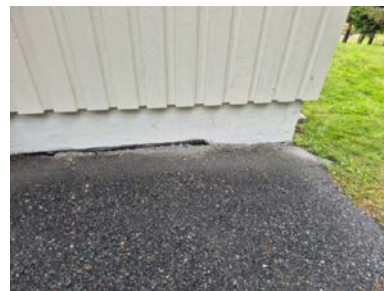
Synlig vorteplast og noe under terreng.
