# Tilstandsrapport

Enebolig

Østre Høylandsvei 11, 4580 LYNGDAL

Befaringsdato: 01.04.2025

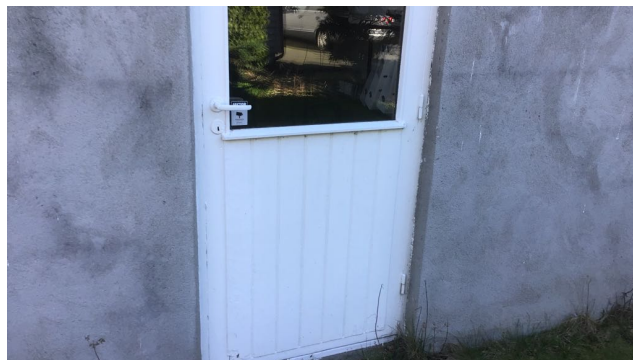
- Det er påvist dør(er) med fukt/råteskader.

Fukt/råte skader i nedkant kjellerdører

- Lokal utbedring/utskifting av fukt/råteskadet treverk.

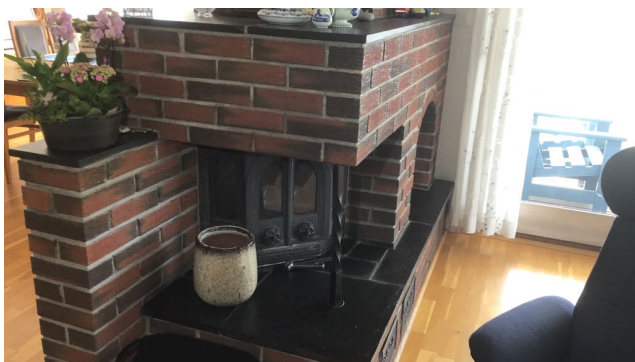
Elementpipe med ovn i stue.  
Ved inspeksjon av utvendige overflater på pipe og brannmur, ble det ikke registrert sprekker eller riss av betydning.  
For teknisk tilstandsanalyse av pipe og ildsted, henvises det til lokalt brann- og feiervesen

- Det anbefales å montere ildfast plate under luker på pipe.

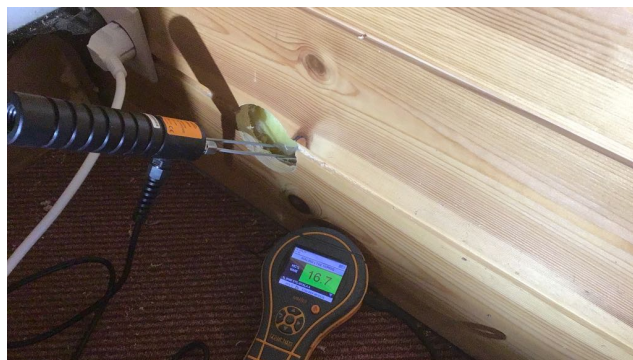
## ! TG 2 Rom Under Terreng

Ytterligere undersøkelser anbefales,

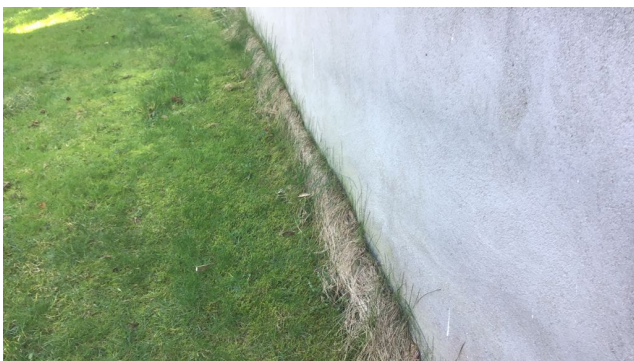
På bakgrunn av for høye fuktverdier i kjelleren bør det redreneres rundt grunnmuren.

Dette inkluderer også at utvendig side av grunnmuren fuktsikres.
