# Tilstandsrapport

Fritidsbolig

Spjutnesveien 59, 1870 ØRJE

Befaringsdato: 13.11.2025

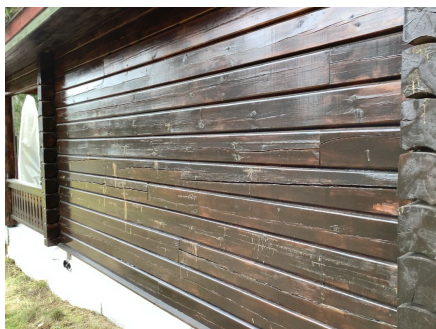
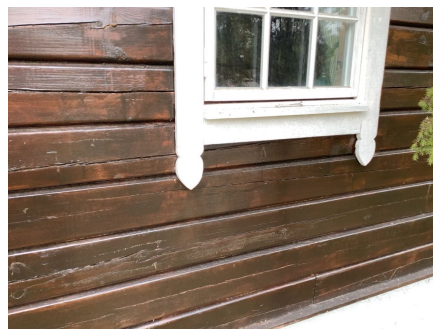
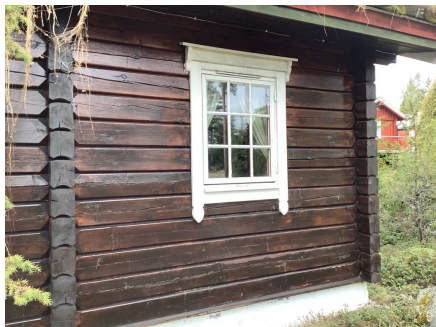
## TG 1 Veggkonstruksjon

Veggkonstruksjoner av laft fra byggeåret.

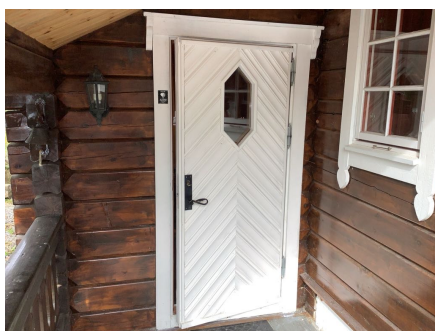
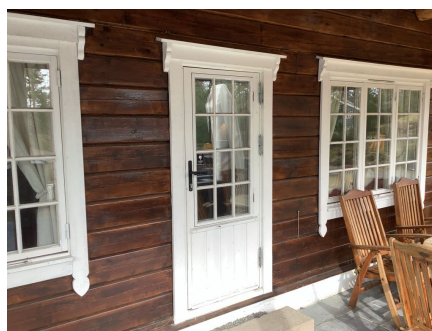
## TG 1 Dører

Bygningen har malt hovedytterdør og malt balkongdør i tre. Merker på dørene, som anses som normal bruksslitasje.

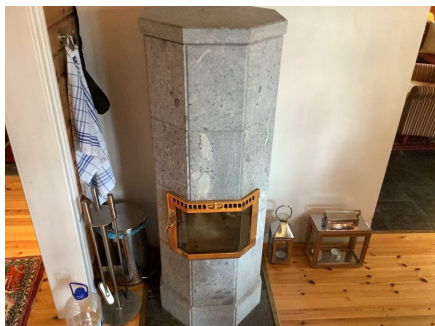
Boligen har elementpipe, klebersteins vedovn og peis med innsats.

Sprekk i brannmur.

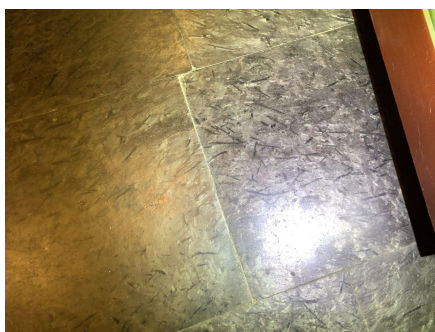
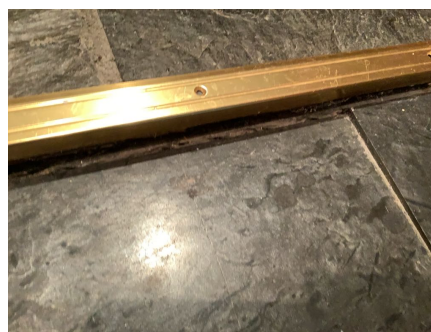
Kalkutslag i fuger.

- Andre tiltak:

Utføre lokal utbedring.

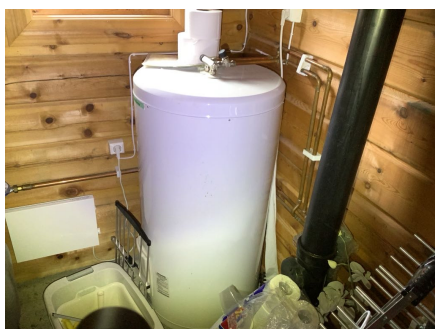
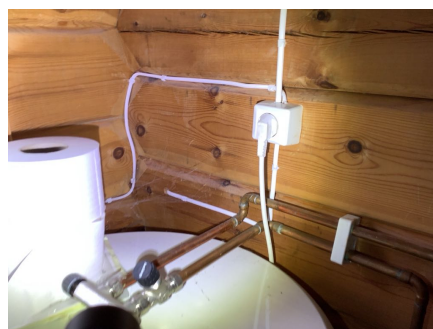
Det var vanlig å koble varmtvannsbereder i stikkontakt når denne varmtvannsberederen ble tilkoblet. I dag er det krav om at nye varmtvannsberedere med effekt på 1500 W eller mer skal være fast tilkoblet.

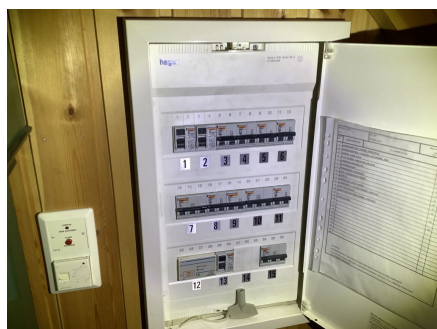
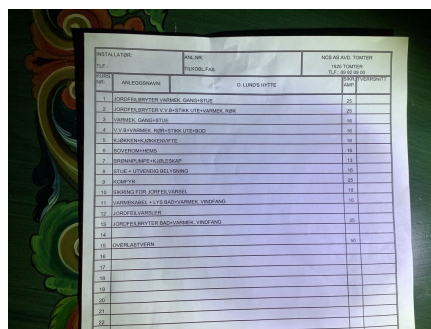
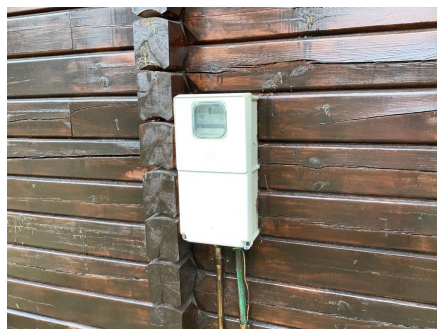
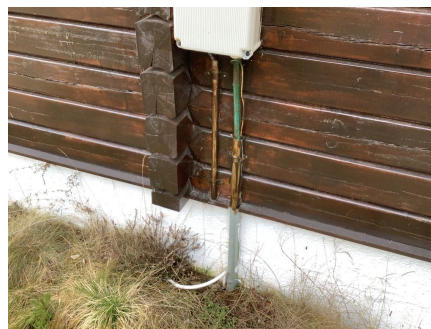
**Ja Det er ikke foretatt kontroll av det elektriske anlegget i løpet av de siste 5 årene. Det anbefales på generelt grunnlag en gjennomgang av en registrert elektroinstallasjonsvirksomhet.**
