Sandmelan 2, 8730 BRATLAND

Befaringsdato: 23.09.2024

Tilstandsrapport

ENEBOLIG

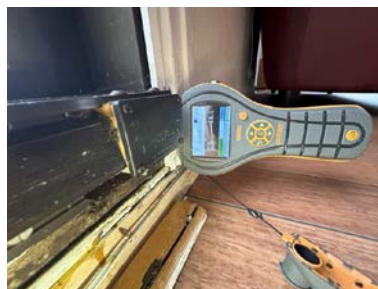
TG 2 Etasjeskille/gulv mot grunn

Etasjeskille av trebjelkelag og støpt betonggulv mot grunn.

- Målt høydeforskjell på mellom 10 - 20 mm innenfor en lengde på 2 meter. Tilstandsgrad 2 gis med bakgrunn i standardens krav til godkjente måleavvik.
- Målt høydeforskjell på over 15 mm gjennom hele rommet. Tilstandsgrad 2 gis med bakgrunn i standardens krav til godkjente måleavvik.

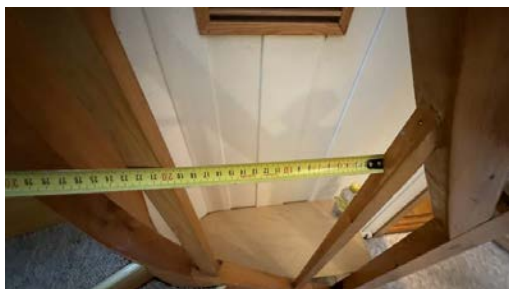
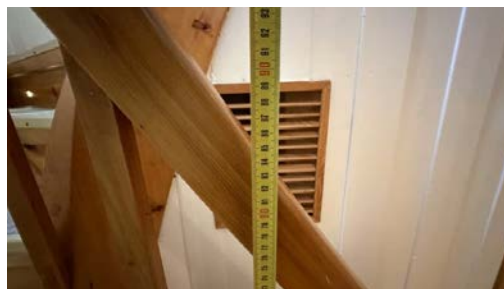
TG 2 Innvendige trapper

Tretrapp som strekker seg fra sokkeletasjen til hovedetasjen.
Inntrinn er tekket med teppebelegg.
Høyde på rekkverk: Ca. 84 cm.
Åpninger i rekkverk: Ca. 20 cm.

- Åpninger er såpass store at det ut ifra sikkerhetsmessige forhold anbefales å lage mindre åpninger.
- Det er ikke krav om utbedring av rekkverkshøyder opp til dagens krav.
- Håndløper må monteres på vegg for å tilfredsstille krav på byggetidspunktet.

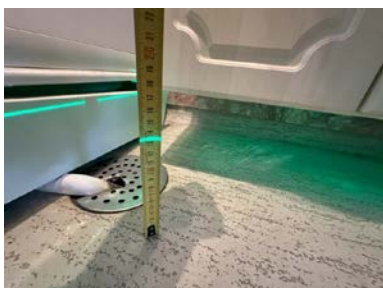
Kontroll av fallforhold.

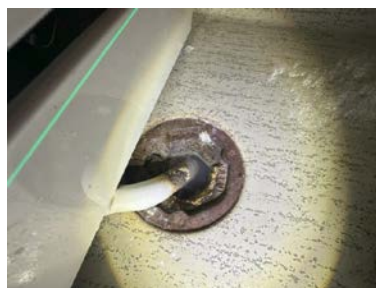
Kontroll av sluk.

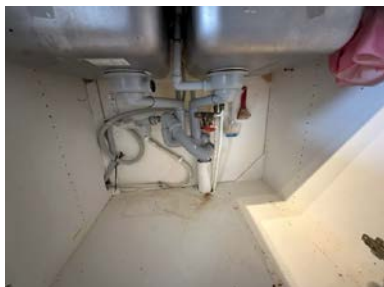
Kontroll av røropplegg.

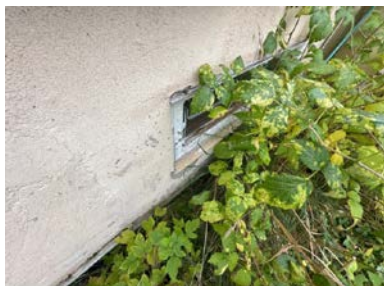
TG 1 Grunnmur og fundamenter

Grunnmurer/kjelleryttervegger av betong/mur.

Grunnmurer virker stabile og uten registrerte setningsskader, dette med unntak av mindre riss og normale aldringsvekkelser.

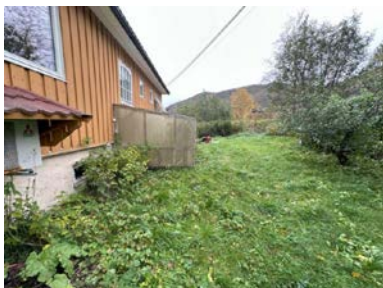
TG 2 Utvendige vann- og avløpsledninger

Vannrør av ukjent type via privat vanntilførsel.

- Det er ikke behov for utbedringstiltak siden anlegget fungerer i dag, men ut ifra alder kan skader plutselig oppstå på eldre anlegg.
