Tilstandsrapport

Enebolig

Sandmelan 2, 8730 BRATLAND

Rapportdato: 08.10.2024

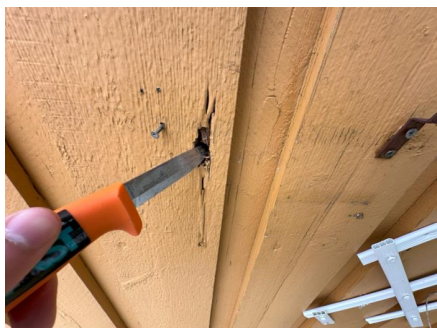
Vurdering av avvik:

- Det er påvist spredte råteskader i bordkledningen.
- Det er værslitt/opsprukket trevirke/trepaneler.

- Råteskadet trekledning må skiftes ut.

Vedlikehold bør påregnes.

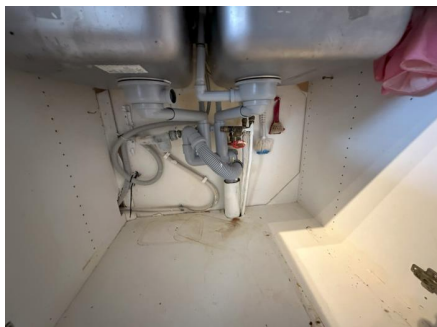
Kontroll av røropplegg.

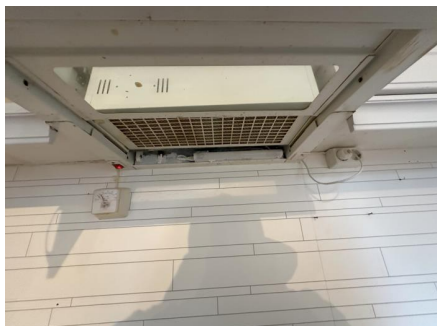
SOKKELETASJE > BADSTUE

Vurdering av avvik:

- Mer enn halvparten av forventet brukstid er passert på badstueovn.

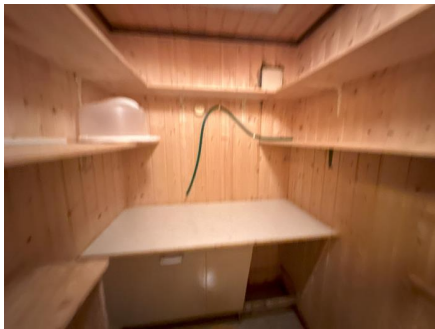
SØKKELETASJE > KJØLEROM

! **Spesialrom > Sokkeletasje > Kjølerom > Overflater og konstruksjon** [Gå til side](#)
Det er målt høyt fuktinnhold i veggflater i kjølerom.
Fuktskade rundt veggventil og på panelet enkelte steder.

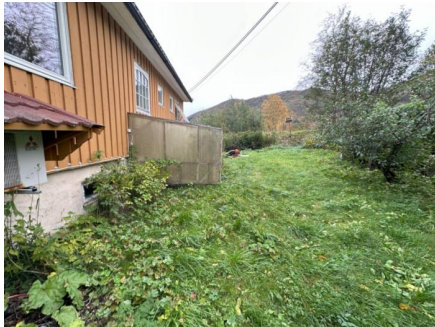
TG 2 Utvendige vann- og avløpsledninger

Vannrør av ukjent type via privat vanntilførsel.
Avløpsrør av ukjent type.
Vann- og avløpsrør er fra byggeår.
