Sandmelan 2, 8730 BRATLAND

Tilstandsrapport

Befaringsdato: 23.09.2024

Rapportdato: 08.10.2024

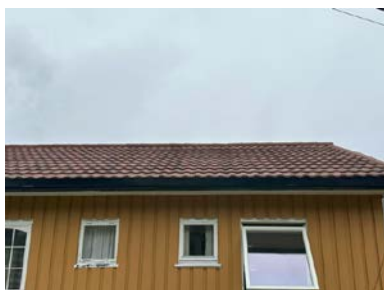
Taket er tekket med steinbelagte takpanner av stål. Besikket fra bakkenivå.

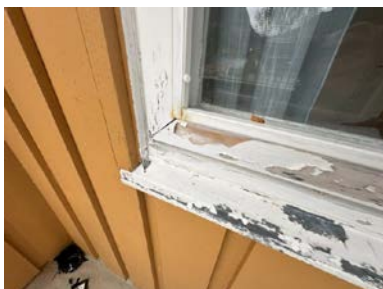
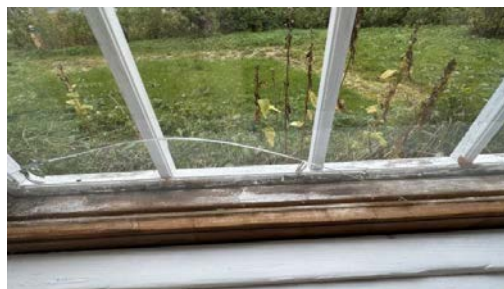
- Karmene i vinduer er slitte og det er sprekker i trevirket.

- Det må påregnes noe vedlikehold og at enkelte vinduer må skiftes ut.

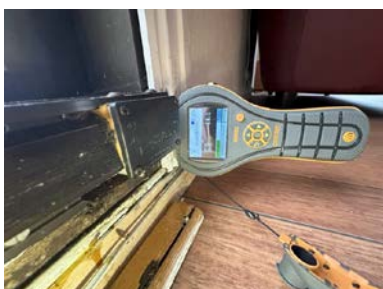
- Dører må justeres.

Skyvedøren må skiftes ut.

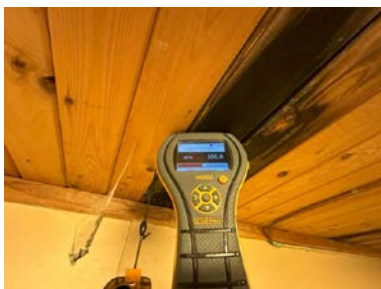
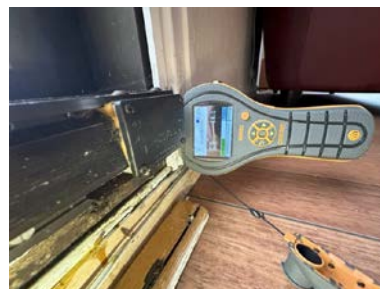
- Det er stedvis påvist synlige skader på overflater.

Fuktskade i himlingen på vaskerommet i sokkeletasjen.
Fuktskade i gulvet og veggen ved terrassedøren (skyvedøren).

Terrassedøren må skiftes, og råteskadet materialer må skiftes ut.
Generell vedlikehold av de fleste overflater bør påregnes.

Kostnadsestimatet settes for utskiftning av overflater med råteskader, ved eventuell utskiftning av bærende konstruksjoner vil kostnadene bli høyere.

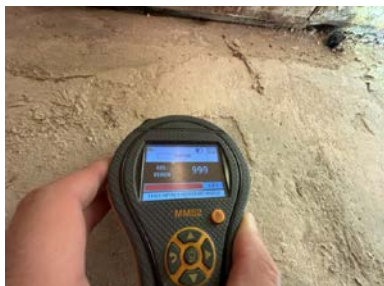
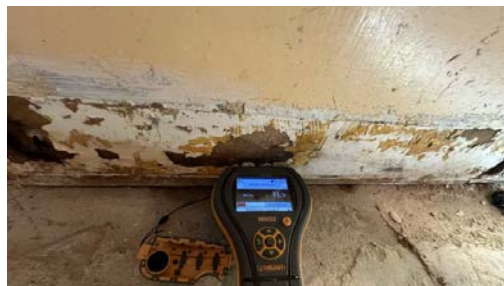
Rom Under Terreng

Gulvet har laminat og er av betong. Veggene har plater. Hulltaking er ikke foretatt det er påvist avvik i konstruksjonen. Fuktkvotemåling (vekt%) i konstruksjonen ble målt til 31,5.

- Det er gjennom målinger påvist høyt fuktnivå i trevegger i underetg./kjeller, det er derfor ikke foretatt hulltaking
- Det er konstatert høyt fuktnivå og synlig skade i vegg.

- Ytterligere undersøkelser må foretas for å få kartlagt tilstanden og omfanget på eventuelle skader.

Dersom kjelleren skal benyttes som innredet rom, må dreneringen skiftes og grunnmuren fuktsikres.

Det må også utføres tiltak mot kapillær oppsug i den støpte sålen. Kjelleretasjen må bygges opp på nytt iht. godkjente og fuktsikre løsninger for rom under terreng.

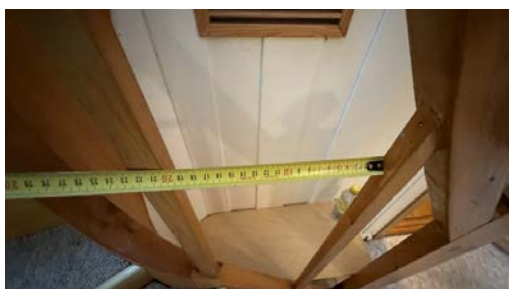
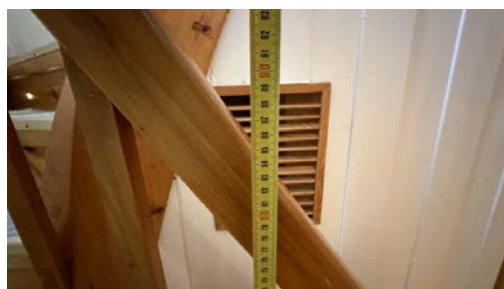
TG 2 Innvendige trapper

Tretrapp som strekker seg fra sokkeletasjen til hovedetasjen.
Inntrinn er teknet med teppebelegg.
Høyde på rekkverk: Ca. 84 cm.
Åpninger i rekkverk: Ca. 20 cm.

- Åpninger er såpass store at det ut ifra sikkerhetsmessige forhold anbefales å lage mindre åpninger.
- Det er ikke krav om utbedring av rekkverkshøyder opp til dagens krav.
- Håndløper må monteres på vegg for å tilfredsstille krav på byggetidspunktet.
