# Tilstandsrapport

Enebolig

Øygardsjordet 16, 3692 SAULAND

Befaringsdato: 24.09.2025

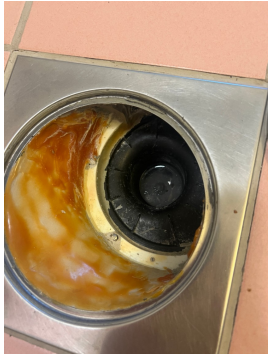
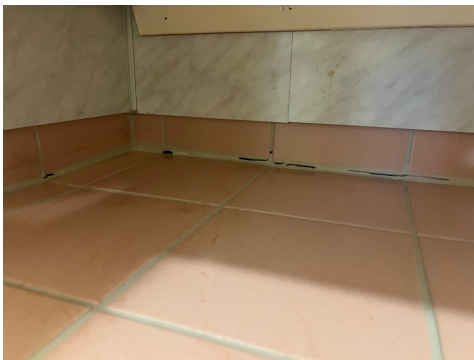
## 1. ETASJE > BAD

### ! TG 0 Tilliggende konstruksjoner våtrom

Hulltaking er foretatt uten å påvise unormale forhold. Hulltaking er foretatt i delevegg mellom soverom og bad.. Fuktkvotemåling (vekt%) i konstruksjonen ble målt til under 7.

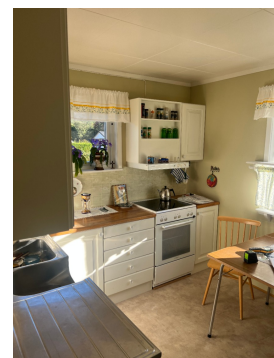
Malingsslitte fronter.
