Tilstandsrapport

Enebolig

Tallakshavn 47, 3237 SANDEFJORD

Befaringsdato: 23.10.2024

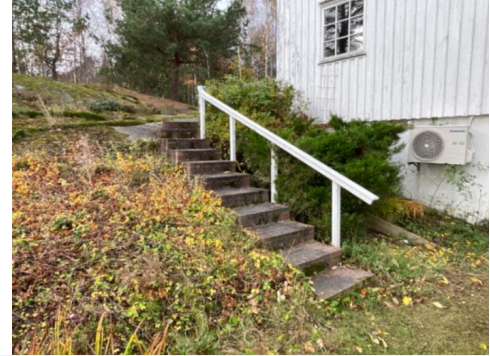
Til boligen er det en steintrapp ned til bakhage.

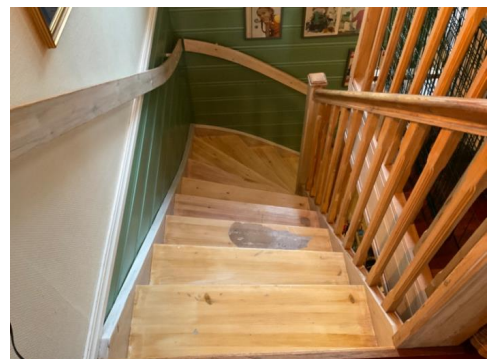
Trapp til 2. etg.

I boligen er det en beiset tretrapp.
Trappen har normal bruksslitasje.

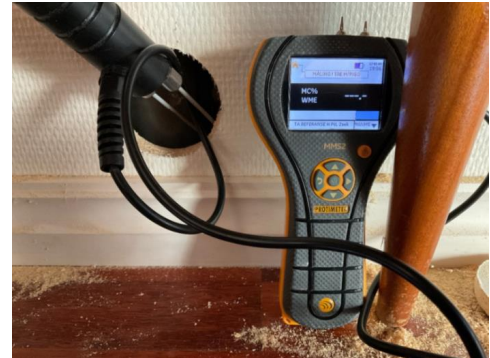
Det er foretatt hulltaking og fuktmåling i tilliggende konstruksjon til våtrommet uten at det ble påvist fukt inne i konstruksjonen.

Fuktmåling i vegg.

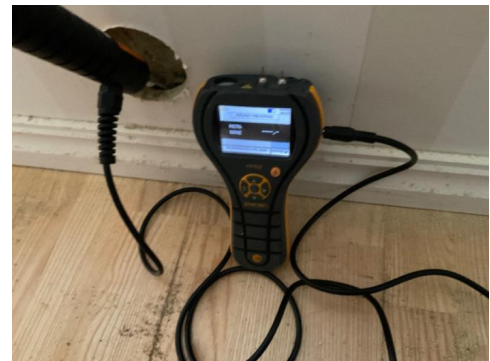
Det er foretatt hulltaking og fuktmåling i tilliggende konstruksjon til våtrommet uten at det ble påvist fukt inne i konstruksjonen.

Fuktmåling i vegg

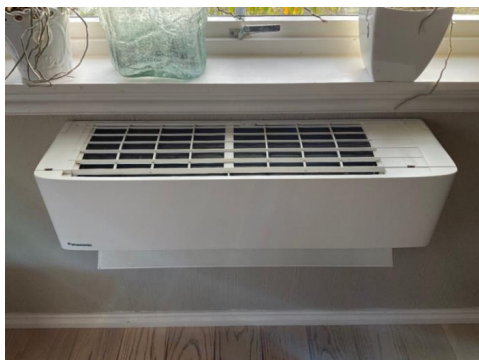
Varmepumpe.

I boligen er det en luft til luft varmepumpe.
