Tallakshavn 47, 3237 SANDEFJORD

**Stor og romslig bolig m/båtplass  
- Sjønær idyll Østerøya med havet  
som nabo 5 sov, garasje. Herlig  
hage 250 m til sjøen**

Befaringsdato: 23.10.2024    Rapportdato: 12.11.2024    Oppdragsnr.: 20641-1540    Referansenummer: OG6492

Autorisert foretak: TA Takst og Eiendom AS

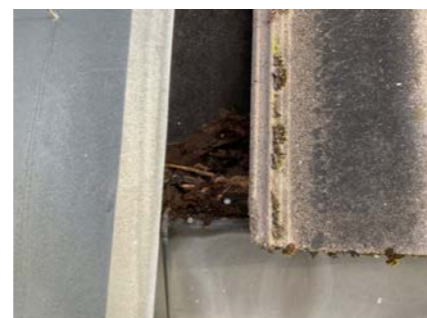
Råte under takstein.

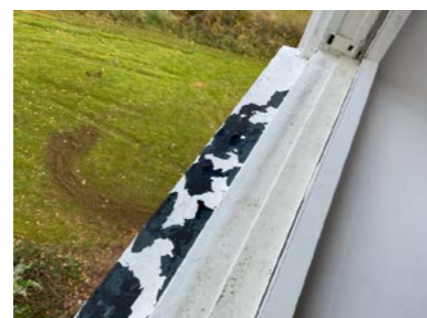
Malingsflass på vannbrett.

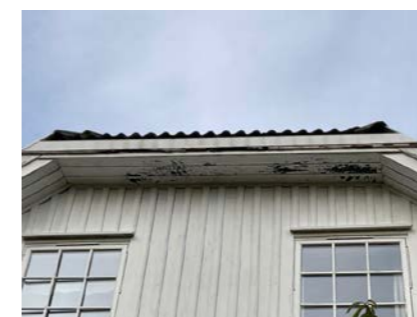
Råte på vindskier og takrennebord.

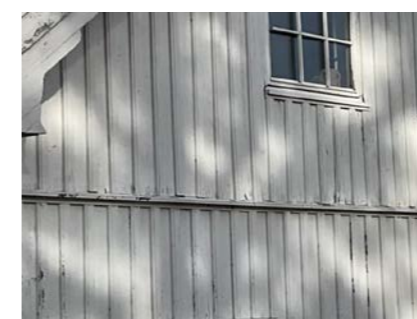
Råte på kledning.

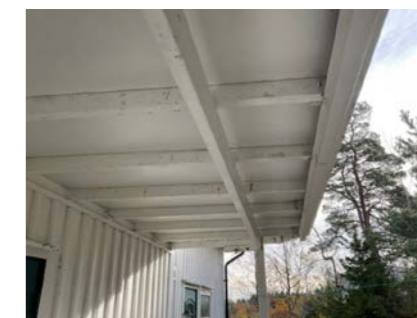
Drager/bjelke som er underdimensjonert.

Balkongen trenger vedlikehold.  
Event. skjevheter bør rettes opp.  
Underdimensjonert drager/bjelke bør forsterkes.

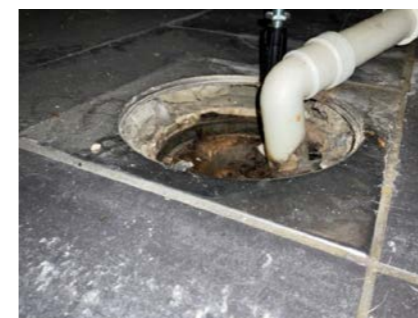
Sluk under dusjkabinett

Dokumentasjon bør fremskaffes.
