# Tilstandsrapport

Enebolig

Nordvesten terrasse 17, 6512 KRISTIANSUND

Rapportdato: 09.09.2025

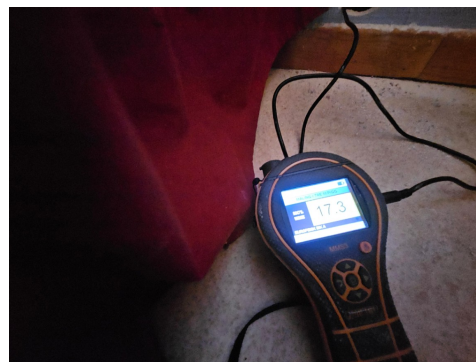
Krypkjeller og rom under terreng regnes for å være en risikokonstruksjon som er utsatt for fukt- og råteskader i bunnsvill, trebjelkelaget og andre tilstøtende konstruksjoner, på grunn av fuktighet fra grunnen og kondensering ved temperaturforskjeller. Selv om det ikke er avdekket tegn på skader, betyr ikke dette nødvendigvis at det ikke foreligger skader i eller i forbindelse med krypkjelleren. Vær oppmerksom på denne risikoen, overvåk tilstanden og undersøk dette nærmere, helst med hjelp av en fagkyndig. Hulltaking er foretatt og noe forhøyet fuktverdi er avdekket. Hulltaking er en stikk kontroll ett sted. Kontrollen kan ikke utelate fuktskader andre steder i rommet.

- Det påviste fuktnivå gir grunn til å overvåke konstruksjonen jevnlig for å se utvikling over tid, og eventuelt foreta tiltak for å unngå fuktskader.

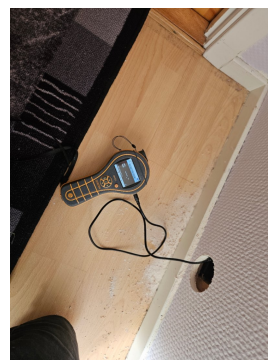
#### TG 0 Tilliggende konstruksjoner våtrom

Hulltaking er foretatt og ingen unormale forhold er avdekt. Hulltaking er en stikk kontroll ett sted. Kontrollen kan ikke utelate fuktskader andre steder i rommet.

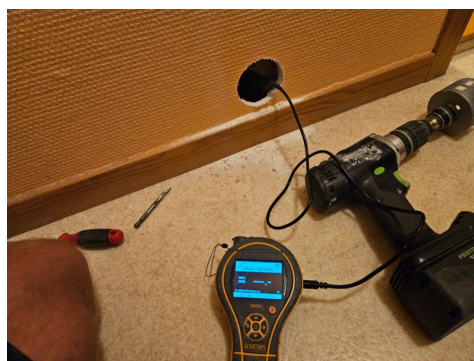
### ! TG 0 Tilliggende konstruksjoner våtrom

Hulltaking er foretatt og ingen unormale forhold er avdekt. Hulltaking er en stikk kontroll ett sted. Kontrollen kan ikke utelate fuktskader andre steder i rommet.

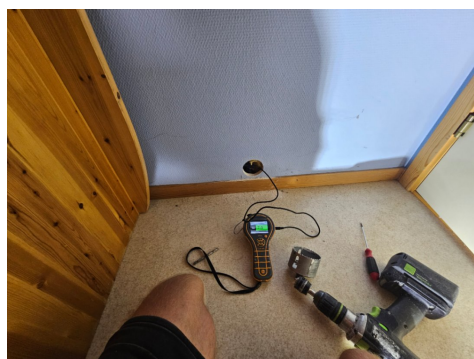
### ! TG 0 Tilliggende konstruksjoner våtrom

Hulltaking er foretatt og ingen unormale forhold er avdekt. Hulltaking er en stikk kontroll ett sted. Kontrollen kan ikke utelate fuktskader andre steder i rommet.

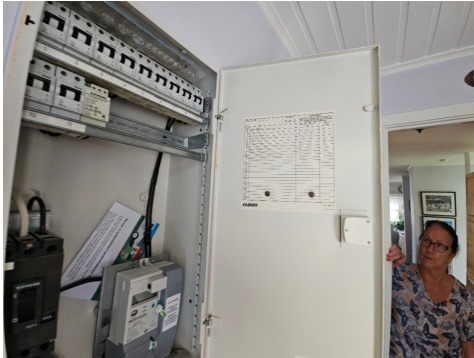
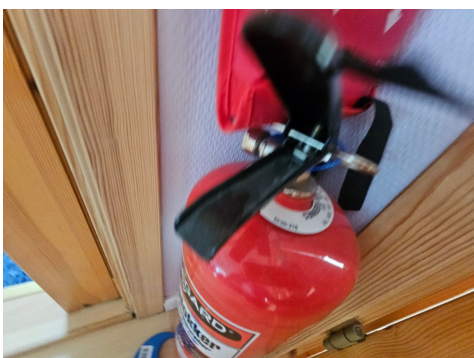
## ! TG 0 Branntekniske forhold

Boligen er utstyrt med røykvarsler og brannslukker.

1. Er det mangler for brannslukningsutstyr i boligen iht. forskriftskrav på søknadstidspunktet, men minst Byggeforskrift 1985?  
**Nei**
2. Er det skader på brannslukningsutstyr eller er apparatet eldre enn 10 år?  
**Nei**
3. Er det mangler på røykvarsler i boligen iht. forskriftskrav på søknadstidspunktet, men minst Byggeforskrift 1985?  
**Nei**
4. Er det skader på røykvarslere?  
**Nei**

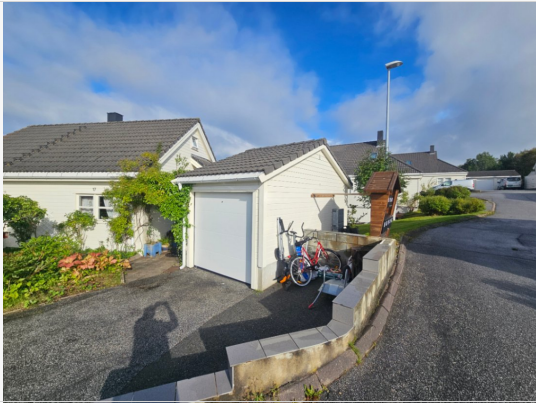
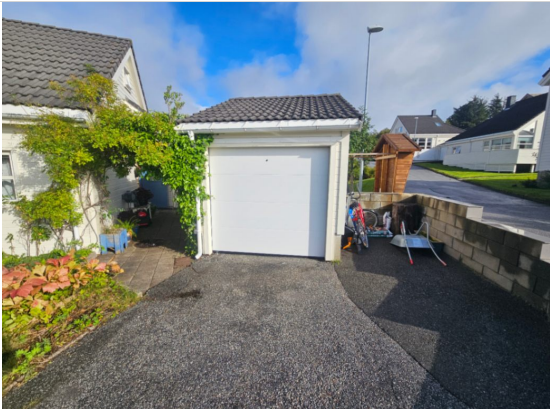
## Garasje

Takkonstruksjonen er av skråtaks utforming og er tekket med ru-betongtakstein. Veggkonstruksjonen er av bindingsverk med utvednig liggende kledning. Innvendig er gulvet av betong. Veggene er av åpne konstruksjoner. Det innvendige taket er av åpne konstruksjoner.
