# Tilstandsrapport

Enebolig

Høgmovegen 62 , 7340 OPPDAL

Befaringsdato: 04.02.2026

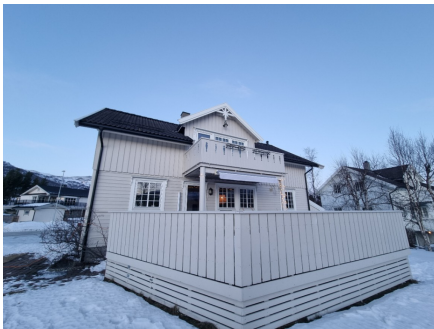
Terrasse 1. etg.

## ! TG 2 Balkonger, terrasser og rom under balkonger

Det bør monteres nedløpsrør for å lede vannet bort fra grunnmuren og hagearealet, for å redusere risikoen for fuktbelastning mot grunnmur og omkringliggende konstruksjoner. Konsekvensen av manglende tiltak er økt risiko for fuktskader på fundamenter og nærliggende arealer, selv om vannmengden vurderes som begrenset.
