Høgmovegen 62, 7340 OPPDAL

**Pen og innholdsrik familiebolig
med garasje og opparbeidet tomt
5 soverom og 2 bad
Sentral og attraktiv beliggenhet**

Nøkkelinformasjon

Tilstandsrapport

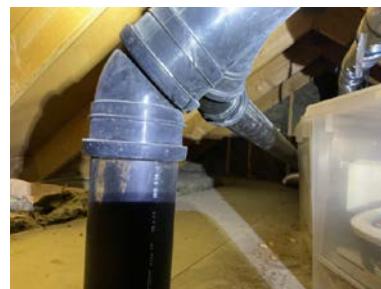
Lufteør på kaldloft mangler isolering.
