Tilstandsrapport

📍 Elgfaret 20, 3790 HELLE

Befaringsdato: 11.03.2024

Oppdragsnr.: 15711-1616

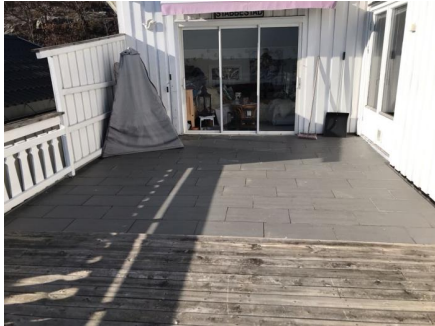
Det er lekkase ned i bod/garasje og begynnende råte.

Det er begynnende råte i himlingen i rommet under terrassen. Omfanget av lekkasjen(e), kan ikke avdekkes uten destruktive inngrep. Kostnadsestimatet er usikkert.

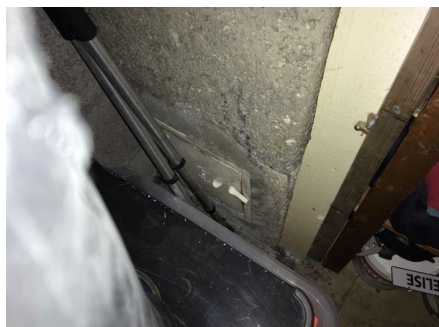
TG 1 Rom Under Terreng

Hulltaking er foretatt uten å påvise unormale forhold.

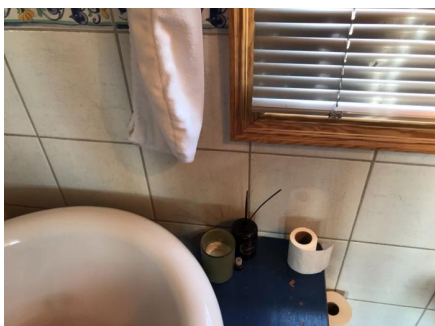
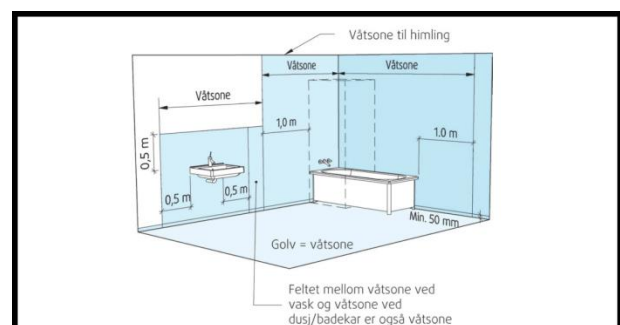
2. ETASJE > BAD

- Det er vindu/dør med ikke fuktbestandige materialer i våtsonen (ved vask, dusj, badekar, osv.), løsningen eller byggematerialet er uegnet

- Uegnete materialer må fuktbeskyttes/utskiftes.
