# Tilstandsrapport

📍 Litj-Grandevegen 6, 7690 MOSVIK

# gnr. 335, bnr. 35

Befaringsdato: 08.10.2025

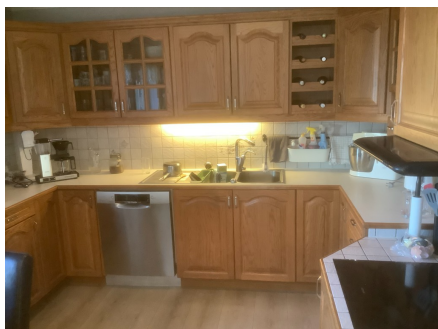
Kjøkkeninnredning med heltre skrog og heltre profilerte fronter.  
Benkeplater med vask.  
Avsatt plass og opplegg for oppvaskmaskin og et kjøleskap  
Integrerte hvitevarer som steketopp og komfyr, kjøl og frys.  
Matavfallsvern.  
Hull i fronter etter eldre håndtak.
