# Tilstandsrapport

Leilighet 1- (H0101)

Sandnesveien 8 (1), 6570 SMØLA

Befaringsdato: 22.05.2024

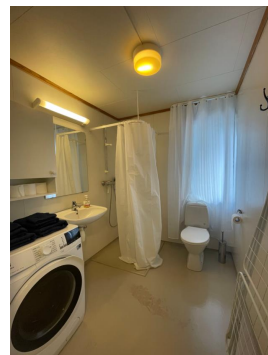
### 1. ETASJE > BAD

### ! TG 2 Overflater vegger og himling

- Overflaten har fuktskade

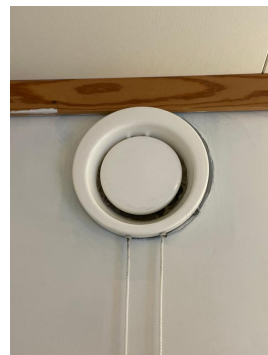
## 1. ETASJE > BAD

### ! TG 1 Tilliggende konstruksjoner våtrom

Hulltaking er ikke foretatt. Det er ikke mulig å kontrollere, da våtsonen er mot leilighetsskille /yttervegg. Det ble brukt fuktindikator på dei aktuelle stedene, med måleverdier innenfor akseptable nivåer.

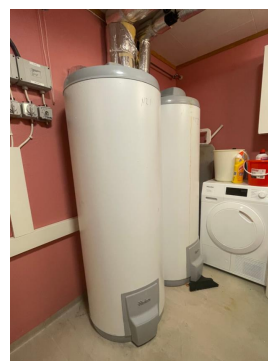
### TG 1 Varmtvannstank

Leiligheten har felles varmtvannstank.

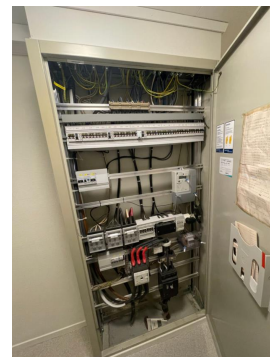
Det er gjennomført begrenset kontroll (visuell) av el-anlegget. Ønskes det grundigere kontroll av elanlegg og vurdering av elektriske installasjoner (inkludert lovlighet) anbefales det bruk av el-takstmann/elektrikerfirma eller at det lokale el-tilsynet kontaktes.

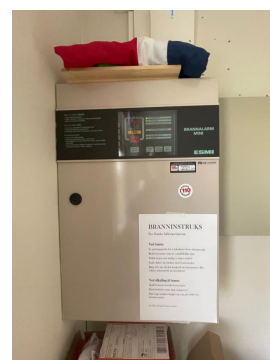
Bygget har felles brannalarm-/varslingsanlegg som driftes av sameiet. Det er brannslanger som er plassert på fellesgang og brannslukningsapparat i leiligheten.

1. Er det mangler for brannslukningsutstyr i boligen iht. forskriftskrav på søknadstidspunktet, men minst Byggeforskrift 1985?  
**Nei**
2. Er det skader på brannslukningsutstyr eller er apparatet eldre enn 10 år?  
**Nei**
3. Er det mangler på røykvarsler i boligen iht. forskriftskrav på søknadstidspunktet, men minst Byggeforskrift 1985?  
**Nei**
4. Er det skader på røykvarslere?  
**Nei**
