Tronesmoen 1, 8646 KORGEN

# Eldre enebolig med renoveringsbehov på Trones i Krogen

Befaringsdato: 27.05.2025

Rapportdato: 10.06.2025

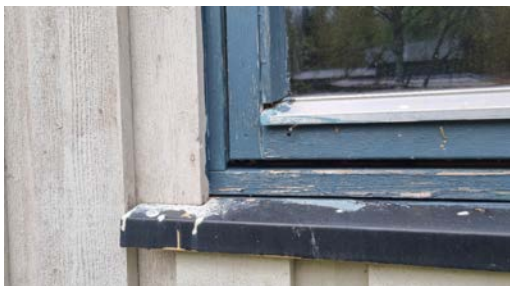
- Karmene i vinduer er slitte og det er sprekker i trevirket.
- Vinduer er av eldre dato.

Vindu har værslitasje.

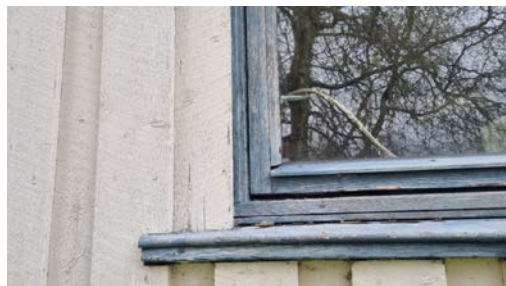
Vindu har værslitasje.

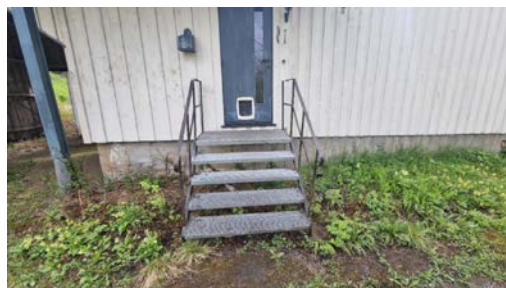
- Karmene i dører er værslitte utvendig og det er sprekker i trevirket.

Dør er værslitt. Det bemerkes at katteluke vil føre til dårligere isolasjonsevne.

Utskifting av dør bør påregnes.

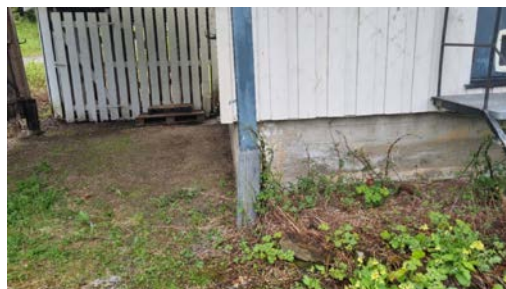
Skjevheter i fundament og søyle.

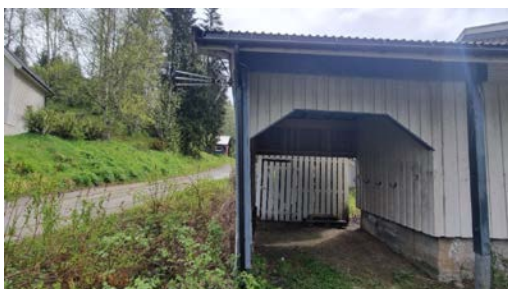
Yttervegg har store skjevheter.

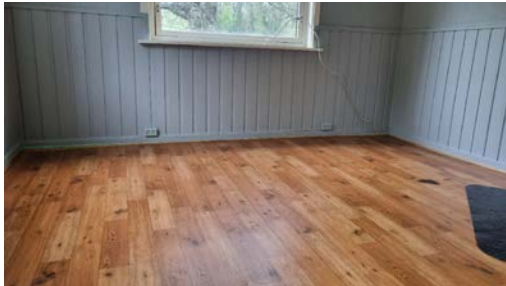
- Målt høydeforskjell på over 20 mm innenfor en lengde på 2 meter. Tilstandsgrad 3 gis med bakgrunn i standardens krav til godkjente måleavvik.
- Målt høydeforskjell på over 30 mm gjennom hele rommet. Tilstandsgrad 3 gis med bakgrunn i standardens krav til godkjente måleavvik.

Visuelle skjevheter i gulvet på stuen.

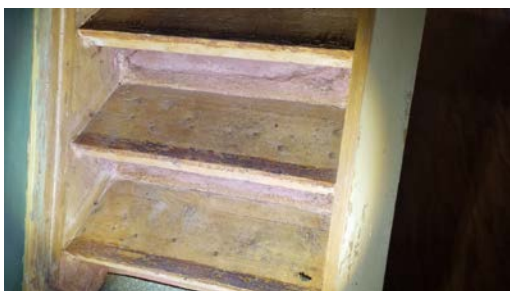
Trapp har overflateslitasje.

Overflateoppussing av trapp mellom 1. etasje og 2. etasje må påregnes.

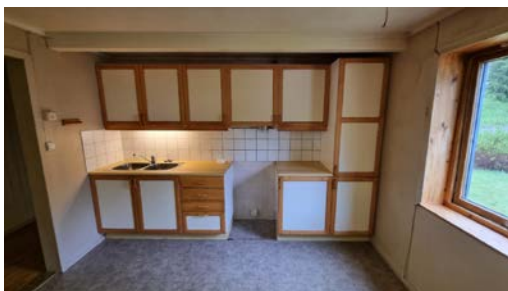
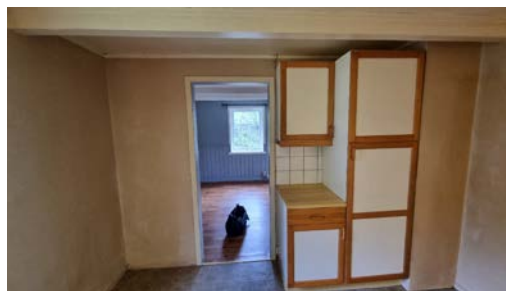
Oversiktsbilde av kjøkkeninnredning

Oversiktsbilde av kjøkkeninnredning.

Ved fremtidig oppussing/renovering vil det være påregnelig med utskiftning/utbedringer av kjøkkeninnredningen.

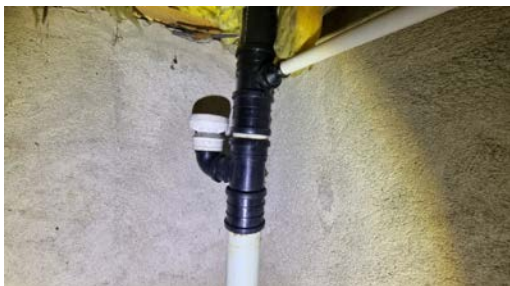
Lufting via vakumsventil.

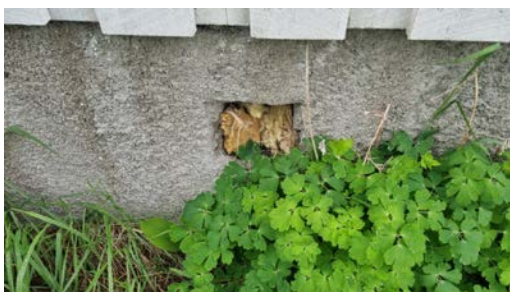
Det er registrert ventiler i kjelleretasjen som er tettet igjen og mangler utvendig ventilrist.

Ventiler som er tettet igjen må åpnes og det må monteres ventilrister der det mangler.

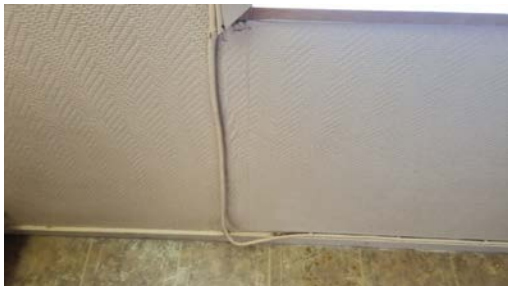
Ledning er ikke tilfredsstillende festet.

Kostnader for utbedringer må påregnes.
