# Tilstandsrapport

Enebolig med integrert garasje.

Altermarkveien 37, 8616 MO I RANA

Befaringsdato: 24.02.2025

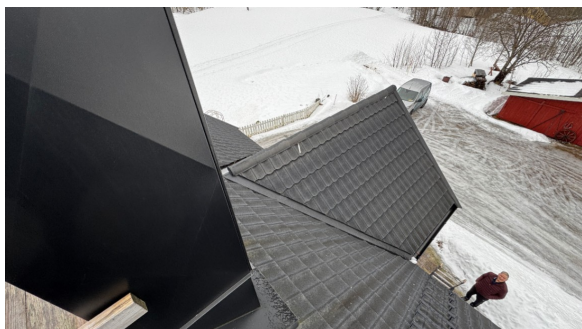
Taket er besiktiget fra taknivå.

Det er registrert noe rust/avflassing av belegg ved renneskjøter.

Takrenner bør behandles/males der det har oppstått rust/avflassing for å unngå at det blir lekkasjer på takrenner.

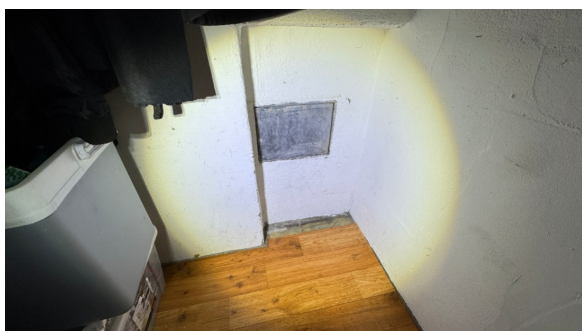
Kontroll av sotluke.

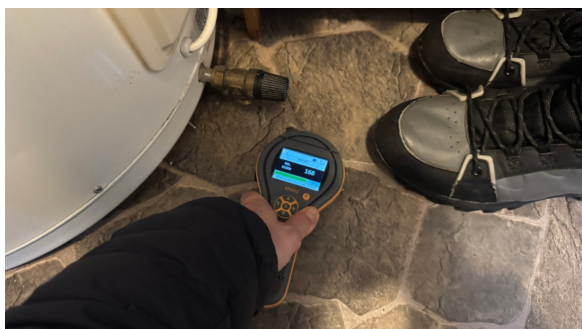
- Det er påvist avvik i fallforhold til sluk i forhold til krav i forskrift på byggetidspunktet.

Det ble fuktmålt ved befaring, ingen unormale fuktverdier ble registrert.

For å få tilstandsgrad 0 eller 1 må gulvet bygges om for å få riktig fall mot sluk. Dette vil imidlertid sjelden være økonomisk rasjonelt som et enkeltstående tiltak. Ved en eventuell renovering bør man påse at badet bygges med riktig/tilfredsstillende fall mot sluk.

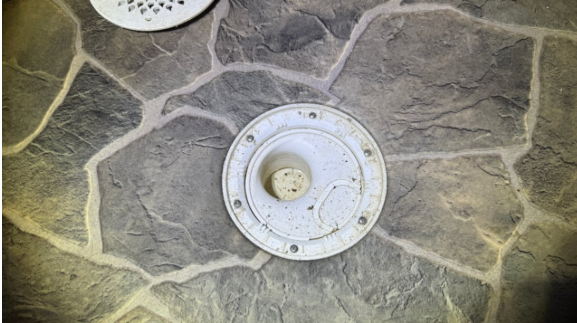
Kontroll av sluk.

- Overvåk tilstanden jevnlig. For å få tilstandsgrad 0 eller 1 må tettesjiktet skiftes ut, men tidspunktet for når dette er nødvendig er vanskelig å si noe om.

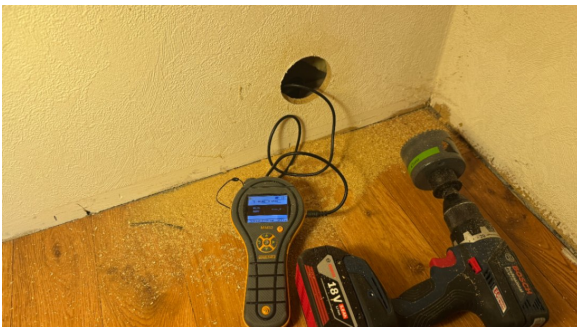
Hulltaking er foretatt uten å påvise unormale forhold. Hulltaking er foretatt under trappen.

Hulltaking er foretatt uten å påvise unormale forhold.

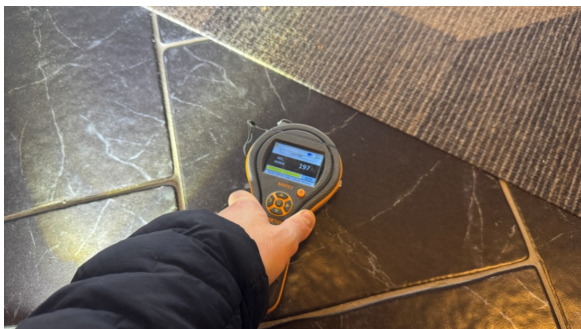
Det ble fuktmålt ved befaring, ingen unormale fuktverdier ble registrert.

- Det må lages avrenningsmulighet inn til dusj/sluk.

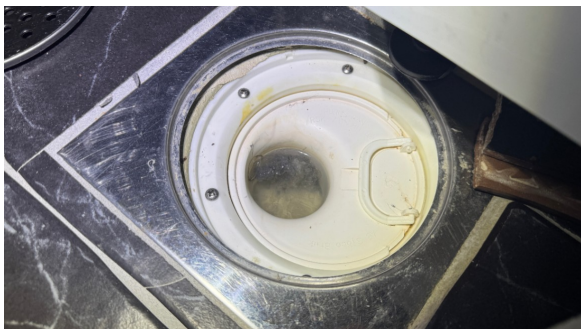
Kontroll av sluk.

- Overvåk tilstanden jevnlig. For å få tilstandsgrad 0 eller 1 må tettesjiktet skiftes ut, men tidspunktet for når dette er nødvendig er vanskelig å si noe om.

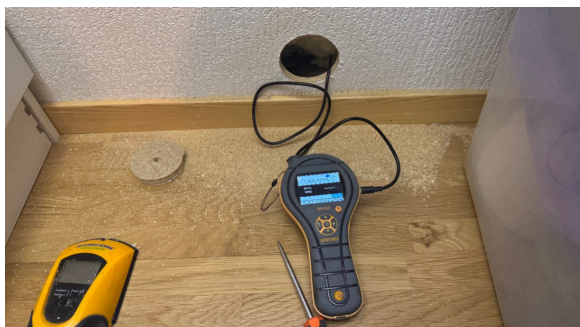
Hulltaking er foretatt uten å påvise unormale forhold. Hulltaking er foretatt ved/i tilstøtende soverom.

Hulltaking er foretatt uten å påvise unormale forhold.

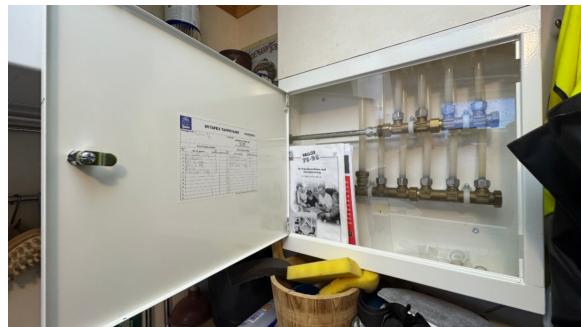
Det mangler tettemuffer i enden av varerør på rør-i-rør-system.

Kontroll av rørfordelerskap.

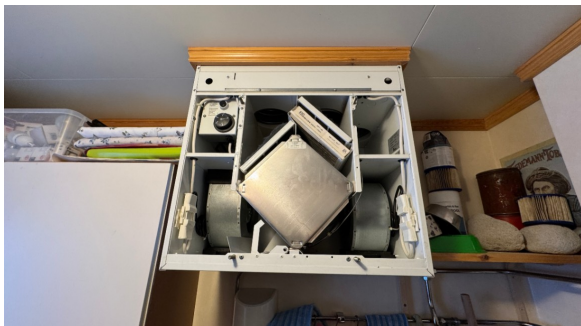
Eier opplyser at filter er renset regelmessig.

Kontroll av avtrekksventilasjonsanlegg.

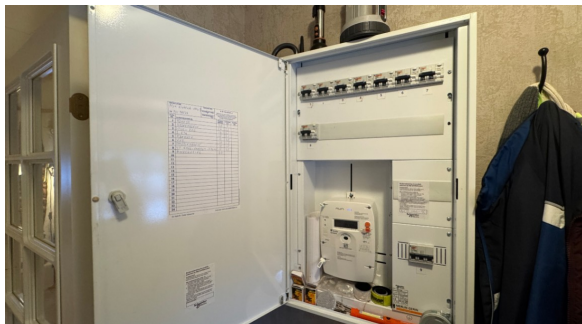
Kontroll av el-skap og kursfortegnelse.

Innhent samsvarserklæringer om mulig.
