Ellanhaugvegen 20, 7670 INDERØY

**Romslig familiebolig med en
landlig beliggenhet | Isolert
dobbelgarasje i Limtre | Gode sol-
og utsiktsforhold**

Sammendrag av boligens tilstand

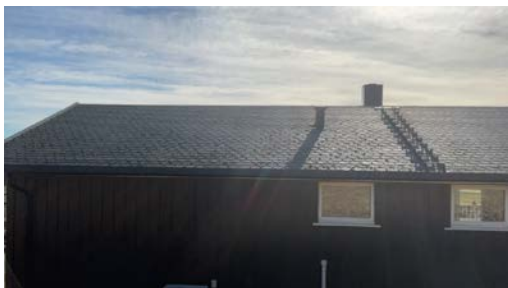
- Overvåk tilstanden jevnlig. For å få tilstandsgrad 0 eller 1 må tekkingen skiftes ut, men tidspunktet for når dette er nødvendig er vanskelig å si noe om.

Rens av mose.

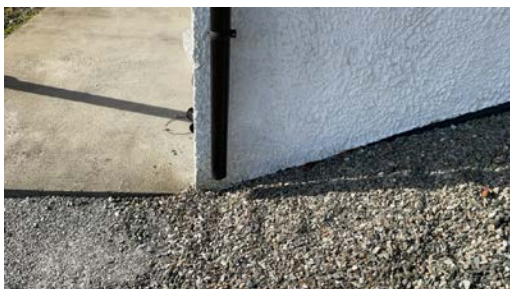
📍 TG 2 Nedløp og beslag

Eventuelle lekkasjer på renner er ikke undersøkt.

Løpende vedlikehold.

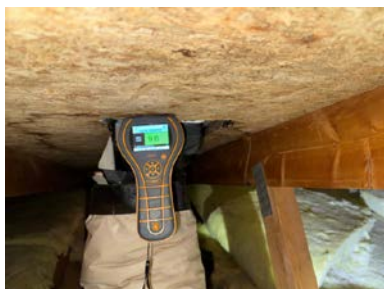
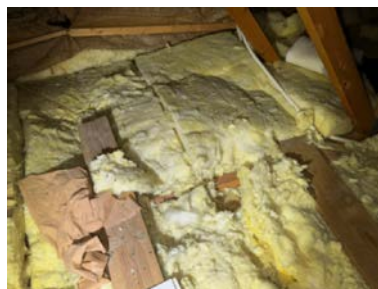
En del fuktmerker på sperrer og undertak.
Ingen utslag ved tilfeldige fuktmålinger ved befaringsdag, kan med fordel holdes under oppsikt.
En del spor etter mus.
Dels uryddig isolasjon, museganger.

Tiltak mot mus.
Lokale utbedringer.
Løpende observasjoner.

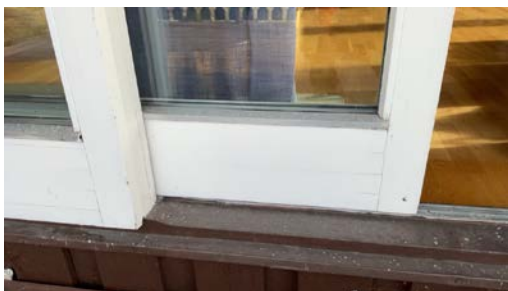
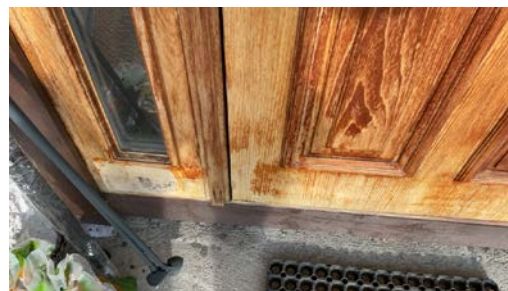
Eldre dører og innsetningsdetaljer øker faren for skjulte skader som følge vanninntrengning over tid i tilstøtende konstruksjoner. Dette lar seg som oftest ikke oppdage uten inngrep.

Vedlikehold og lokale utbedringer.

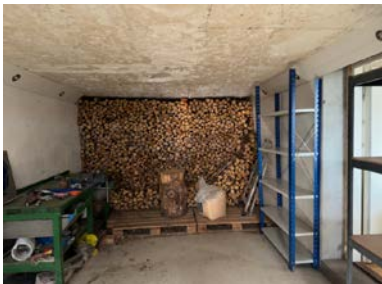
📍 TG 2 Balkonger, terrasser og rom under balkonger

Sprekk i mur i garasje.

Balkong/terrasse ligger over garasje, usikker konstruksjon. Konstruksjonsutforming gir økt fare for skader.

Bakvegg i garasje er tildekket med ved, ikke synlig for kontroll.

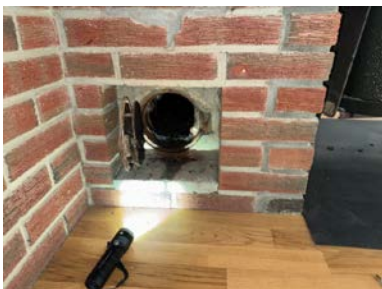
- Det er påvist sprekker i ildfast stein inne i ovnen.

Skade i stein i ovn i sokkel.

Mindre skader i pakninger rundt ovnsdør i 1. etasje.

- Skadet stein i ovnen må skiftes ut for å lukke avviket.

Løpende observasjoner av pipe og ildsted.

Lokale utbedringer.

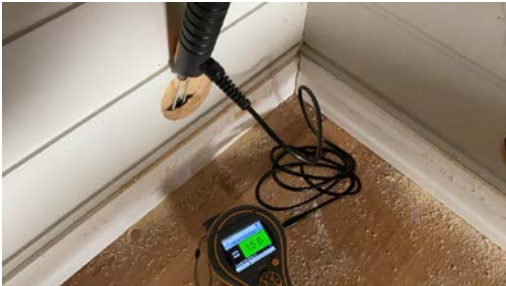
📍 TG 2 Rom Under Terreng

Ved søk med kapasitiv fuktindikator ble det registrert forhøyede fuktverdier på fritt eksponerte murvegger og gulv. På den tiden huset ble bygd, var det ikke vanlig med fuktsikring mot grunnen. Jordfukt vil derfor trenge inn.

Utforede og kledd yttervegger i kjellere er erfaringsmessig en risikokonstruksjon, ofte beheftet med skjulte skader. Ingen målbare eller visuelle tegn til skader, men det kan likevel ikke utelukkes.

Målinger ligger i grenseland mot fuktighet på skadelig nivå.

Løpende observasjoner, skjulte skader kan ikke utelukkes.

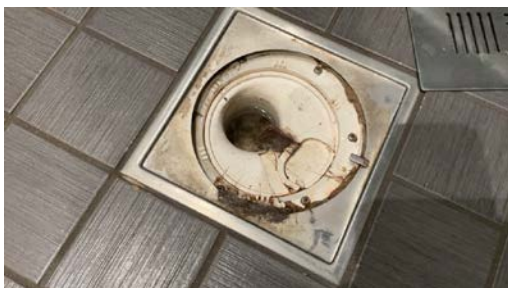
Evt. lekkasje vil medføre skader.

- Overvåk tilstanden jevnlig. For å få tilstandsgrad 0 eller 1 må tettesjiktet skiftes ut, men tidspunktet for når dette er nødvendig er vanskelig å si noe om.

Montere dusjkabinett.

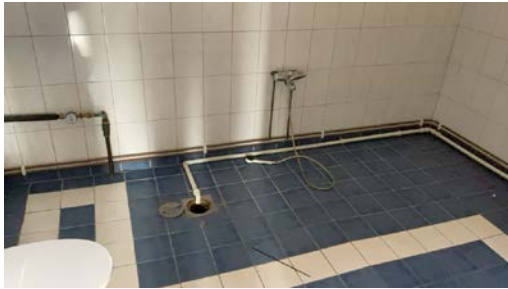
Svake til middels utslag ved fuktsøk på gulv og nedre del av vegg.

- Manglende oppgradering av våtrommet medfører høy risiko for at konstruksjonene ikke vil tåle vanlig bruk av vann eller lekkasjer. Dette kan føre til fuktskader på tilstøtende konstruksjoner.

Kostnadsestimat: 200 000 - 500 000

Ihht. alder og nevnte avvik anbefales at våtrommet totalrenoveres. Ved renovering, påse at alle forhold med tettesjiktet, våtsone, sluk mv. dokumenteres.

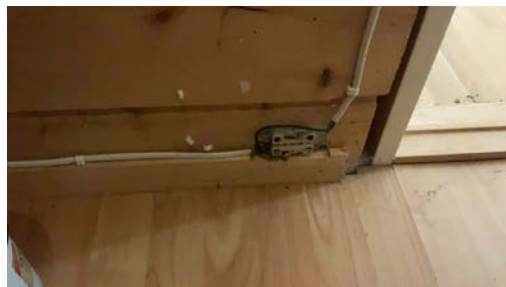
Uoversiktlig og mangelfull kursfortegnelse.

Åpne koblinger og løse ledninger.

Alder på anlegget tilsier at en utvidet EI- kontroll anbefales. dette for og kartlegge anleggets fullstendige tilstand.
