# Tilstandsrapport

Leilighet i tomannsbolig

Damhauggata 10 B, 1772 HALDEN

Befaringsdato: 10.02.2025

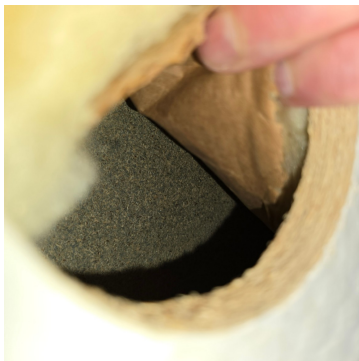
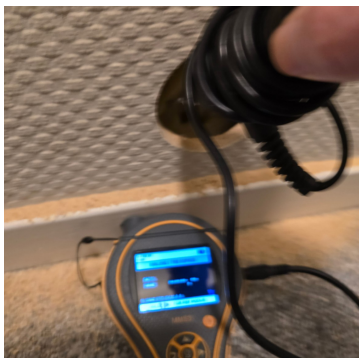
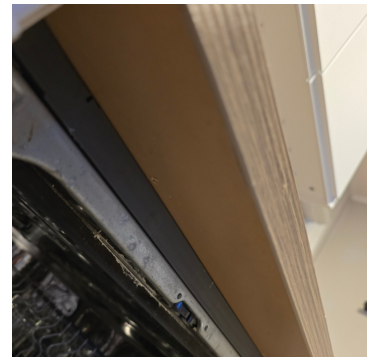
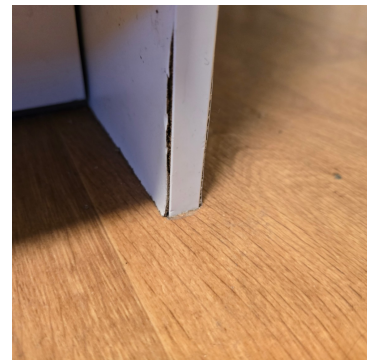
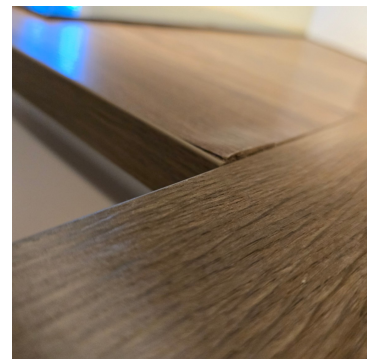
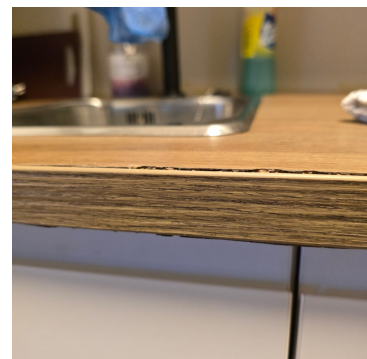
Det ble foretatt hullboring fra gang og inn mot badet. Det ble avdekket isolasjon og sponplate mot bad.  
Det ble målt normale fuktverdier ved hulltaking.
