Damhauggata 10B, 1772 HALDEN

**Praktisk og trivelig  
selveierleilighet over 2. etasjer  
med 2 soverom og veranda -  
sentralt beliggende.**

| Tilstandsrapport ..... | 50 |

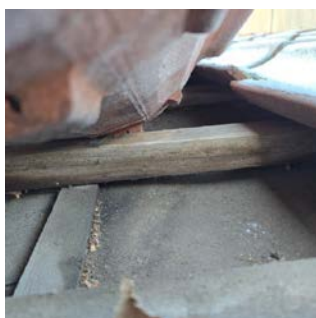
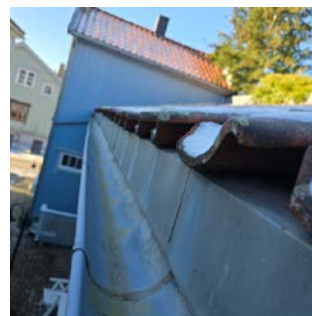
- Mer enn halvparten av forventet brukstid er passert på taktekkingen.
- Mer enn halvparten av forventet brukstid er passert på undertak.
- Det er noen sprekker og glipper i teglstein.

- Tidspunkt for utskiftning av takteking nærmer seg.
- Tidspunkt for utskiftning av undertak nærmer seg.
- Overvåk tilstanden jevnlig. For å få tilstandsgrad 0 eller 1 må tekkingen skiftes ut, men tidspunktet for når dette er nødvendig er vanskelig å si noe om.

Utførelse av sløyfer og lekter bør kontrolleres nærmere og eventuelt utbedres. Forholdet kan føre til kortere levetid for tekking og undertak.

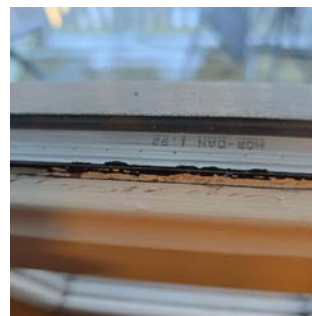
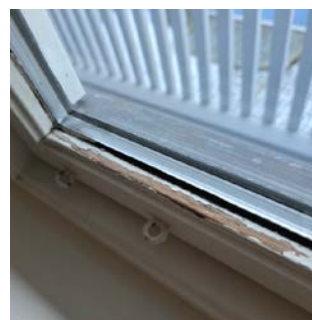
## TG 2 Vinduer

Bygningen har malte trevinduer med 2-lags glass fra ca 1990.

- Vinduer må justeres.
- Det må påregnes noe vedlikehold og at enkelte vinduer må skiftes ut.

Eier informerer om at det er malt over noe på vinduskarmer etter befaring.

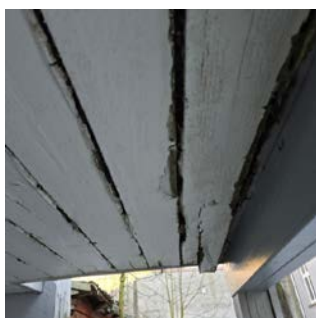
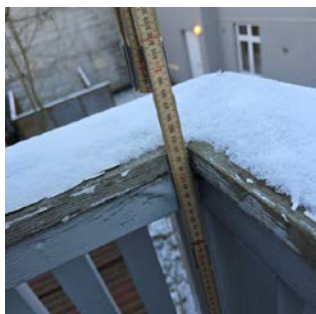
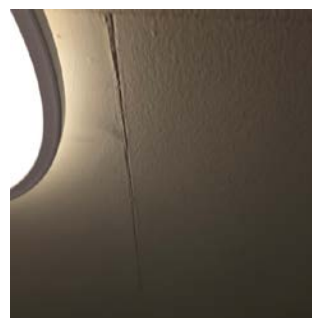
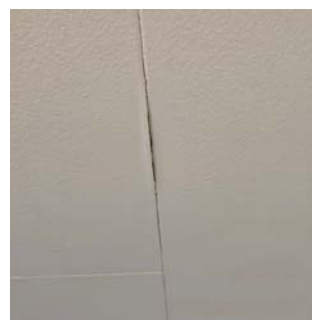
Det må beregnes oppgradering av terrassen. Bæresystem må undersøkes nærmere ved åpning av terrassegulv.

**Kostnadsestimat: 50 000 - 100 000**

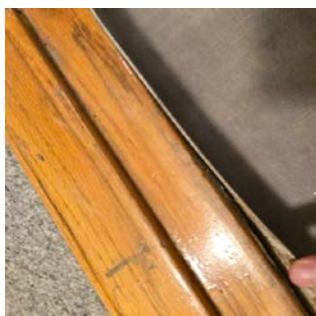
- Det er påvist at høydeforskjell fra topp slukrist til gulv/synlig topp membran ved dørterskel er mindre enn 25 mm.
- Det er påvist avvik i fallforhold til sluk i forhold til krav i forskrift på byggetidspunktet.

Det må bregnes noe utbedring av våtrommet.

Gulvet må avrettes med rett fall og oppgraderes for å oppnå dagens standard og krav.

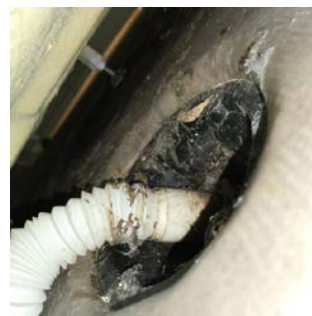
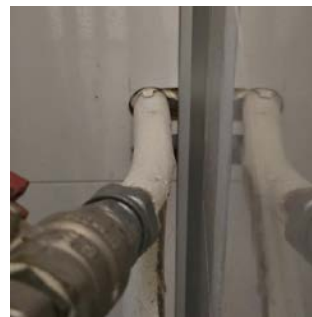
- Det er påvist mangelfull/feil utførelse rundt rørgjennomføringer e.l. som gir fare for fukt i konstruksjonen i våtsone.
- Mer enn halvparten av forventet brukstid er passert på slukløsningen.

Membran nærmer seg halvparten av forventet levetid, og da det er ukjent membran anbefales det montering av dusjkabinett.

Våtrommet må renoveres for å oppnå dagens standard og krav.

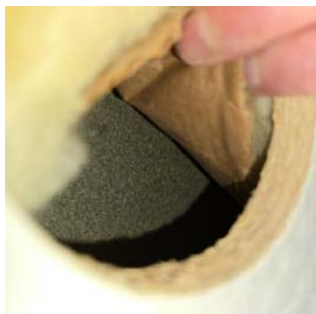
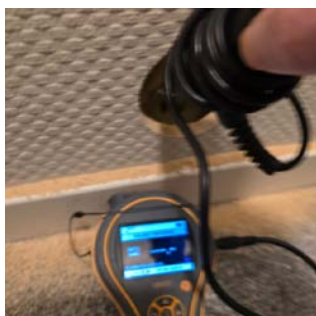
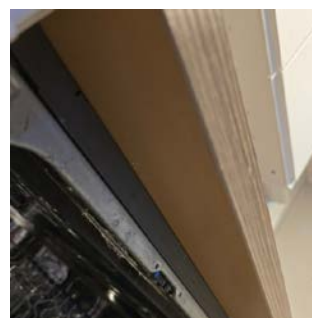
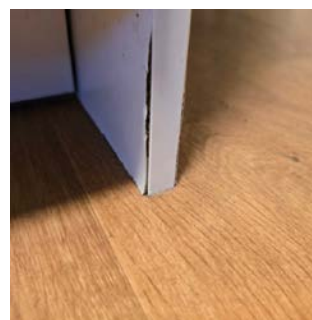
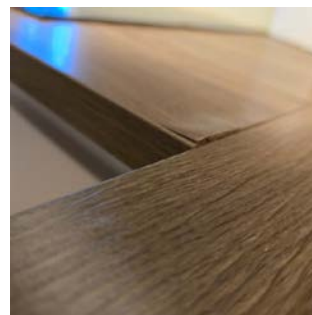
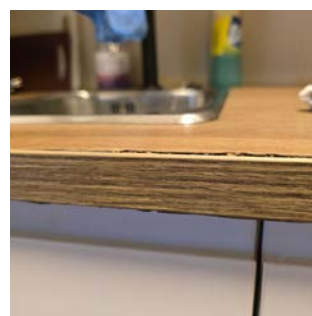
Det ble foretatt hullboring fra gang og inn mot badet. Det ble avdekket isolasjon og sponplate mot bad.  
Det ble målt normale fuktverdier ved hulltaking.

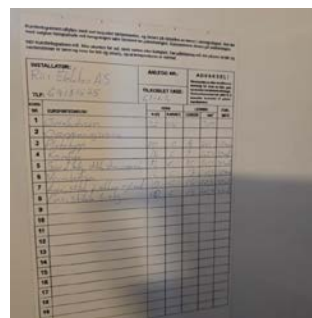
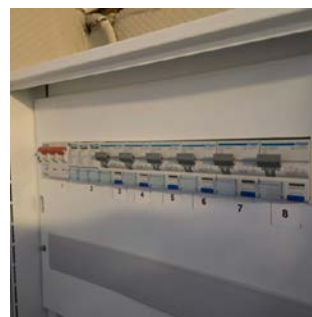
Det er gjort oppgraderinger av el-anlegget i forbindelse med oppussing av leiligheten. Noe av el-anlegget har allikevel høy alder.

Kostnadsestimat: 10 000 - 50 000
