Damhauggata 10B, 1772 HALDEN

**Praktisk og trivelig  
selveierleilighet over 2. etasjer  
med 2 soverom og veranda -  
sentralt beliggende.**

| Tilstandsrapport ..... | 50 |

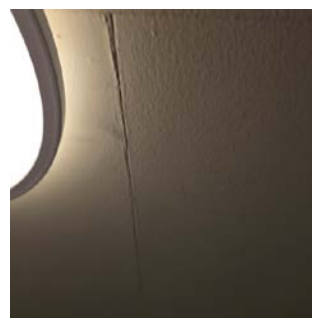
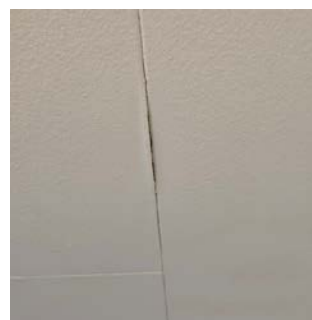
Det må beregnes oppgradering av terrassen. Bæresystem må undersøkes nærmere ved åpning av terrassegulv.

**Kostnadsestimat: 50 000 - 100 000**

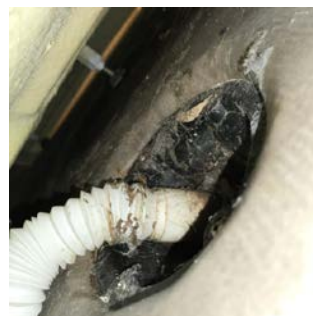
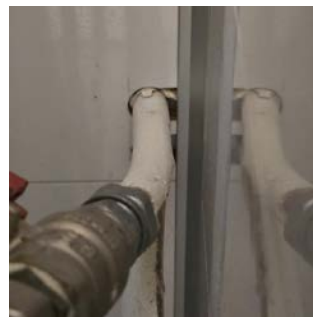
- Det er påvist mangelfull/feil utførelse rundt rørgjennomføringer e.l. som gir fare for fukt i konstruksjonen i våtsone.
- Mer enn halvparten av forventet brukstid er passert på slukløsningen.

- Overvåk tilstanden jevnlig. For å få tilstandsgrad 0 eller 1 må slukløsningen skiftes ut og sannsynligvis må også membransjiktet skiftes/utbedres. Det er imidlertid vanskelig å si noe om tidspunktet for når dette er nødvendig.
- Det må foretas lokale tiltak for å utbedre utettheter på våtrommet.

Membran nærmer seg halvparten av forventet levetid, og da det er ukjent membran anbefales det montering av dusjkabinett.  
Våtrommet må renoveres for å oppnå dagens standard og krav.

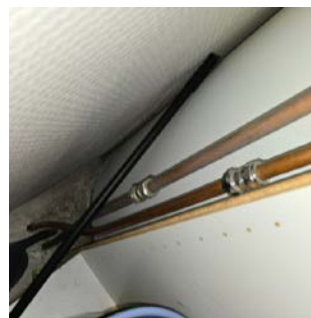
VVB

Innbygging av vvb
