# Praktisk og trivelig selveierleilighet over 2. etasjer med 2 soverom og veranda - sentralt

Velkommen til Damhauggata 10B!

| Tilstandsrapport ..... | 48 |

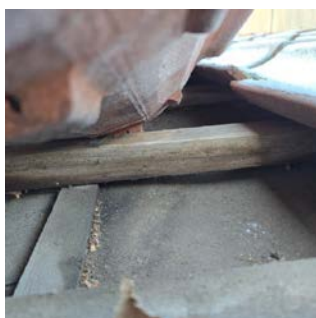
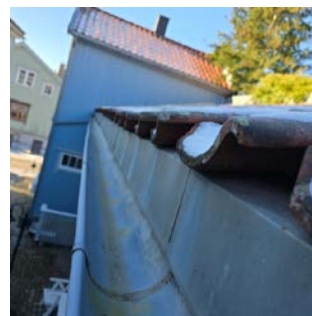
- Tidspunkt for utskiftning av takteking nærmer seg.
- Tidspunkt for utskiftning av undertak nærmer seg.
- Overvåk tilstanden jevnlig. For å få tilstandsgrad 0 eller 1 må tekkingen skiftes ut, men tidspunktet for når dette er nødvendig er vanskelig å si noe om.

Utførelse av sløyfer og lekter bør kontrolleres nærmere og eventuelt utbedres. Forholdet kan føre til kortere levetid for tekking og undertak.

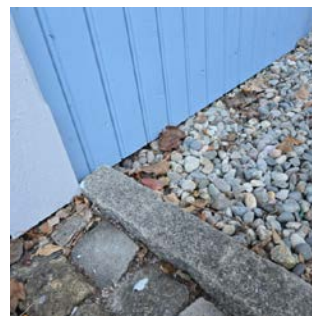
- Det må foretas lokal utbedring.

Det anbefales tiltak på kledning ned mot terreng for å forhindre fuktopptrekk og råte i nedkant av kledning.

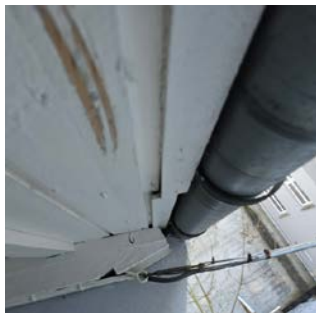
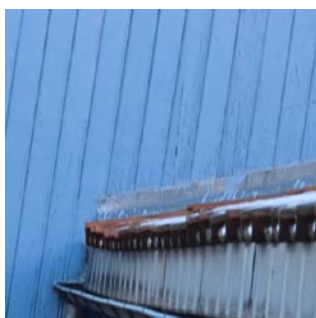
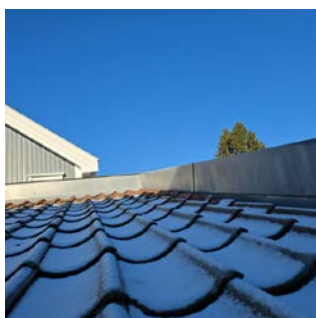
- Lufting/ventilering bør forbedres.

Det bør gjøres undersøkelser om mulig utbedrings tiltak på takkonstruksjonen.

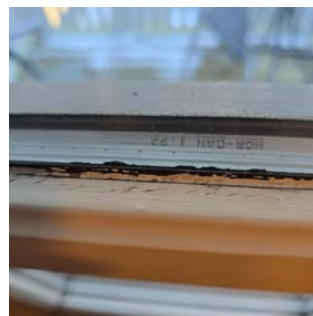
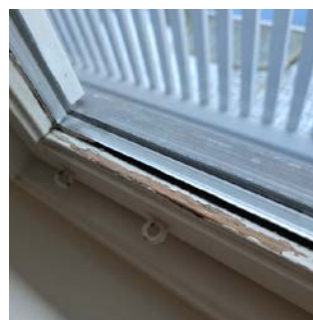
- Vinduer må justeres.
- Det må påregnes noe vedlikehold og at enkelte vinduer må skiftes ut.

Eier informerer om at det er malt over noe på vinduskarmer etter befaring.

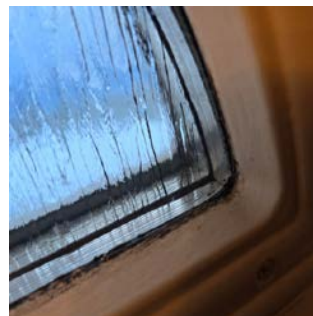
- Dører må justeres.

Eier informerer om at dører er malt noe etter befaring.

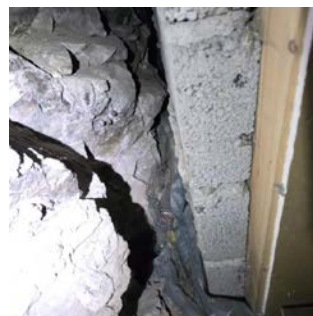
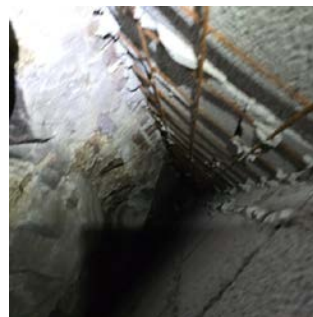
- Kryp kjeller har en uavklart situasjon, konstruksjon med skadepotensiale

Det er ikke mulig å komme inn i kryprommet. Kun inspisert fra bod. Synlige fuktmerker og insekter.

Det ble målt høye fuktverdier i treverk (trapp) på andre siden av lecamuren.

Synlig armeringsnett med rust i himling (Er ikke støpt inn).

Konstruksjon med skadepotensiale. Anbefaler bedre ventilering og overvåke fukt nivåer.

- Ytterligere undersøkelser må foretas for å få kartlagt tilstanden og omfanget på eventuelle skader.

Kryp kjeller er en risikokonstruksjon. Dvs at den må fungere etter hensikten, dersom den ikke skal påføre bygget skader. I praksis må man få kontroll på fuktnivået (kondensering, fukt fra grunnen mv) og man må sørge for god gjennomlufting.

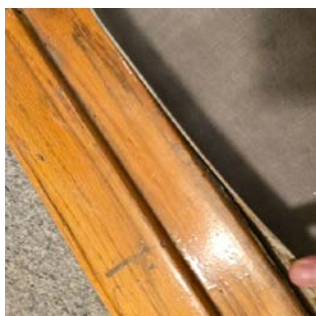
- Det er påvist at høydeforskjell fra topp slukrist til gulv/synlig topp membran ved dørterskel er mindre enn 25 mm.
- Det er påvist avvik i fallforhold til sluk i forhold til krav i forskrift på byggetidspunktet.

Belegget er løst ved dør. Eier har festet dette etter befaring.  
Det er boret hull i oppbrett på terskel for å gi tilluft til rommet.

Det må bregnes noe utbedring av våtrommet.  
Gulvet må avrettes med rett fall og oppgraderes for å oppnå dagens standard og krav.

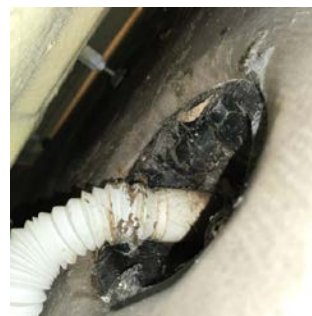
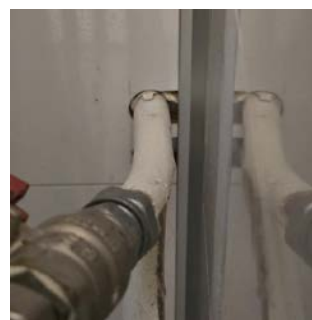
- Det er påvist mangelfull/feil utførelse rundt rørgjennomføringer e.l. som gir fare for fukt i konstruksjonen i våtsone.
- Mer enn halvparten av forventet brukstid er passert på slukløsningen.

- Overvåk tilstanden jevnlig. For å få tilstandsgrad 0 eller 1 må slukløsningen skiftes ut og sannsynligvis må også membransjiktet skiftes/utbedres. Det er imidlertid vanskelig å si noe om tidspunktet for når dette er nødvendig.
- Det må foretas lokale tiltak for å utbedre utettheter på våtrommet.

Membran nærmer seg halvparten av forventet levetid, og da det er ukjent membran anbefales det montering av dusjkabinett.  
Våtrommet må renoveres for å oppnå dagens standard og krav.

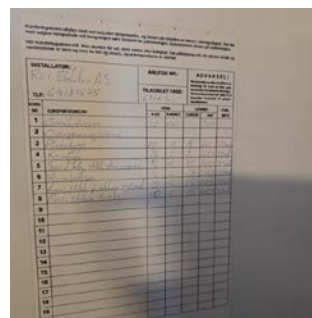
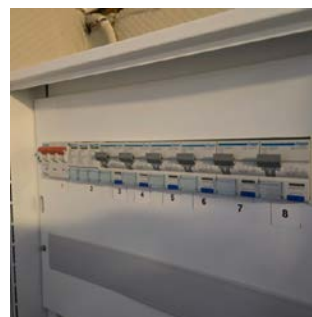
Det er gjort oppgraderinger av el-anlegget i forbindelse med oppussing av leiligheten. Noe av el-anlegget har allikevel høy alder.
