# Praktisk og trivelig selveierleilighet over 2. etasjer med 2 soverom!

Velkommen til Damhauggata 10B!

| Tilstandsrapport ..... | 48 |

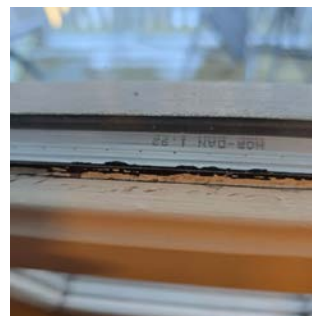
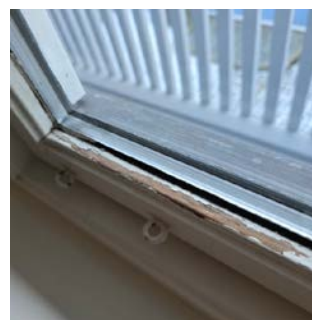
## TG 2 Vinduer

Bygningen har malte trevinduer med 2-lags glass fra ca 1990.

- Vinduer må justeres.
- Det må påregnes noe vedlikehold og at enkelte vinduer må skiftes ut.

Eier informerer om at det er malt over noe på vinduskarmer etter befaring.

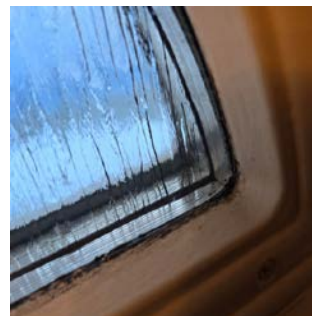
## TG 2 Dører

- Det er påvist dører som er vanskelig å åpne eller lukke.
  - Håndtaket på terrassedøren er knekt. Eier har skiftet håndtak etter befaringen.
- Inngangsdøren tar i karm. Noe sprekker og flass i overflater.

Bygningen har malt hovedytterdør og malt balkongdør i tre. Yale doorman-lås montert på inngangsdøren.

- Dører må justeres.

Eier informerer om at dører er malt noe etter befaring.

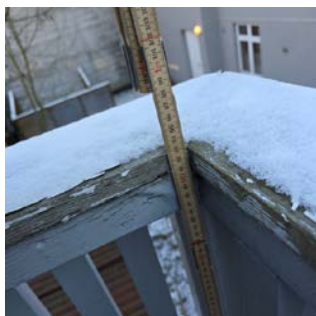
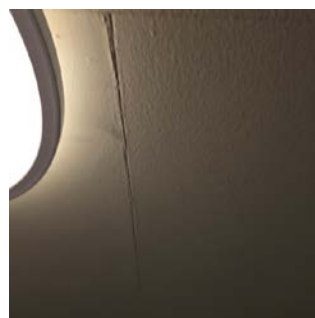
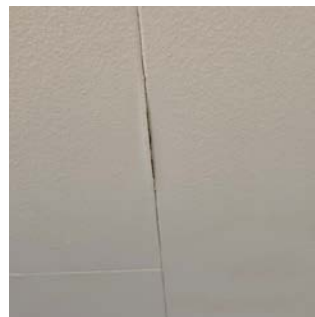
Det må beregnes oppgradering av terrassen. Bæresystem må undersøkes nærmere ved åpning av terrassegulv.

**Kostnadsestimat: 50 000 - 100 000**

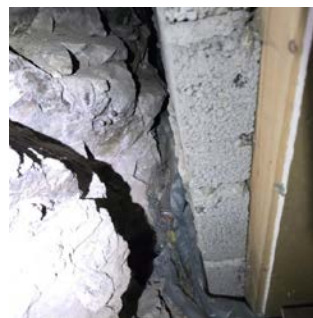
- Kryp kjeller har en uavklart situasjon, konstruksjon med skadepotensiale

Det er ikke mulig å komme inn i kryprommet. Kun inspisert fra bod. Synlige fuktmerker og insekter.

Det ble målt høye fuktverdier i treverk (trapp) på andre siden av lecamuren.

Synlig armeringsnett med rust i himling (Er ikke støpt inn).

- Ytterligere undersøkelser må foretas for å få kartlagt tilstanden og omfanget på eventuelle skader.

Konstruksjon med skadepotensiale. Anbefaler bedre ventilering og overvåke fukt nivåer.

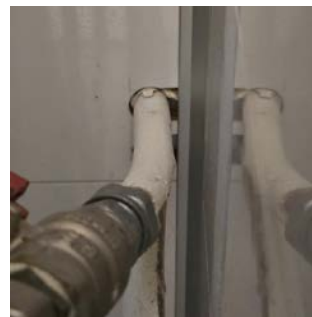
- Det er påvist mangelfull/feil utførelse rundt rørgjennomføringer e.l. som gir fare for fukt i konstruksjonen i våtsone.
- Mer enn halvparten av forventet brukstid er passert på slukløsningen.

Membran nærmer seg halvparten av forventet levetid, og da det er ukjent membran anbefales det montering av dusjkabinett.

Våtrommet må renoveres for å oppnå dagens standard og krav.

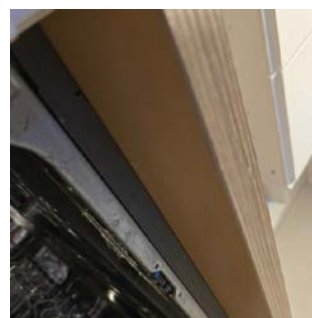
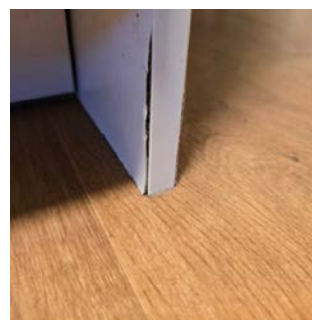
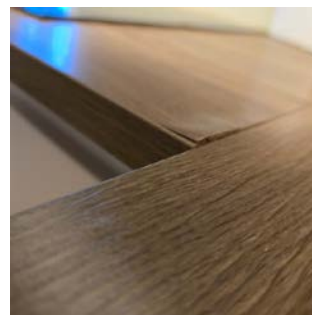
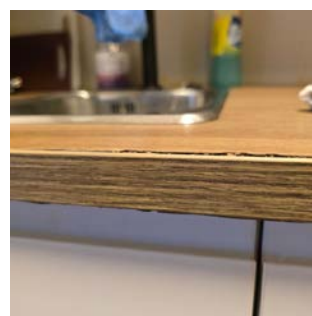
Det ble foretatt hullboring fra gang og inn mot badet. Det ble avdekket isolasjon og sponplate mot bad.  
Det ble målt normale fuktverdier ved hulltaking.

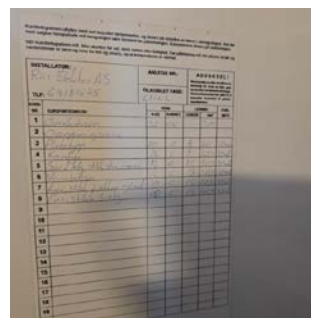
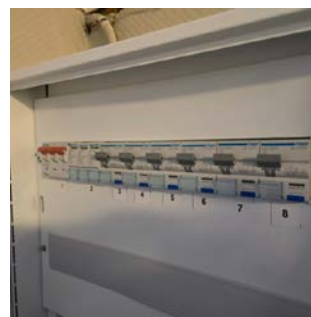
Det er gjort oppgraderinger av el-anlegget i forbindelse med oppussing av leiligheten. Noe av el-anlegget har allikevel høy alder.

Kostnadsestimat: 10 000 - 50 000
