# Tilstandsrapport

Våningshus

Brattbakkvegen 235 , 8664 MOSJØEN

Rapportdato: 18.05.2026

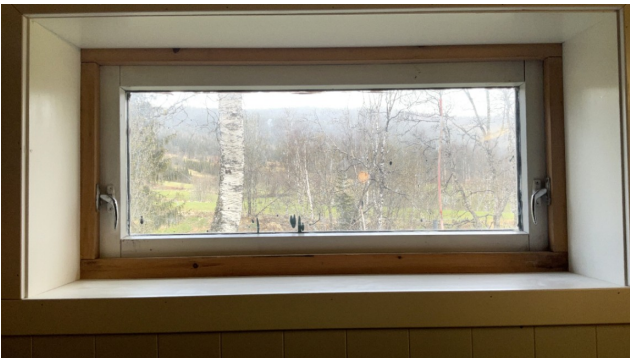
- Det er påvist avvik rundt innsettingsdetaljer.

Kjellervindu fra innsiden.

- Det bør gjøres tiltak for å lukke avviket.

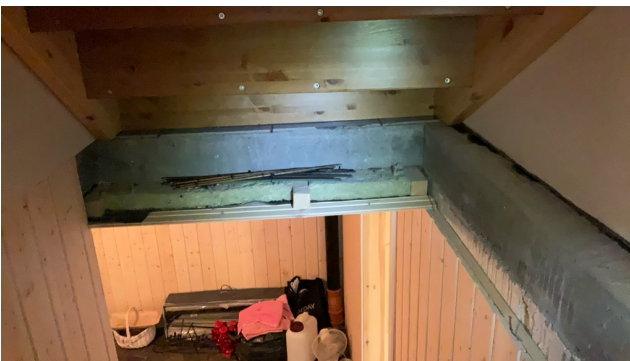
Betongdekke over kjeller.

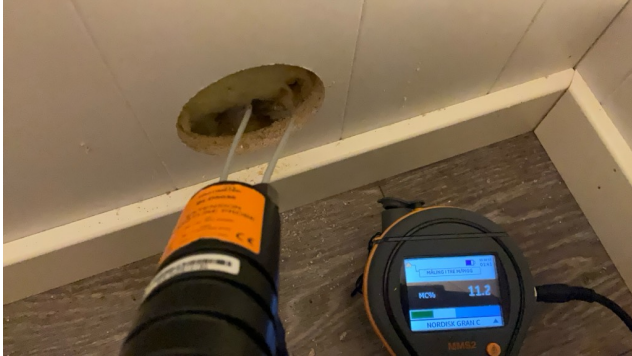
Ingen unormale forhold påvist i innlekket kjellervegg.

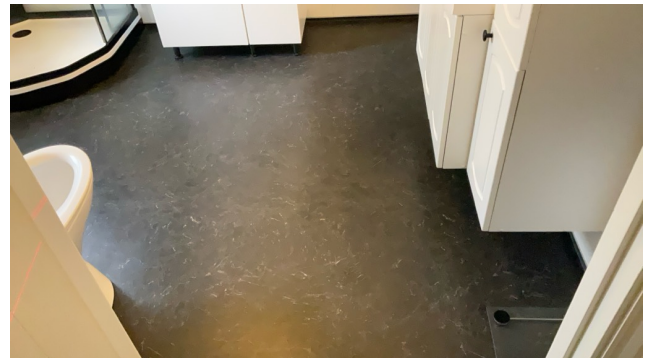
- Det er påvist at høydeforskjell fra topp slukrist til gulv/synlig topp membran ved dørterskel er mindre enn 25 mm.
- Det er påvist avvik i fallforhold til sluk i forhold til krav i forskrift på byggetidspunktet.
- Det er påvist avvik i krav til høydeforskjell/fall-løsning på våtrommet.

Belegg på gulv montert i 2014

Det bør etableres tilstrekkelig fall mot sluk og nødvendig høydeforskjell mellom sluk og dørterskel for å oppfylle gjeldende krav.

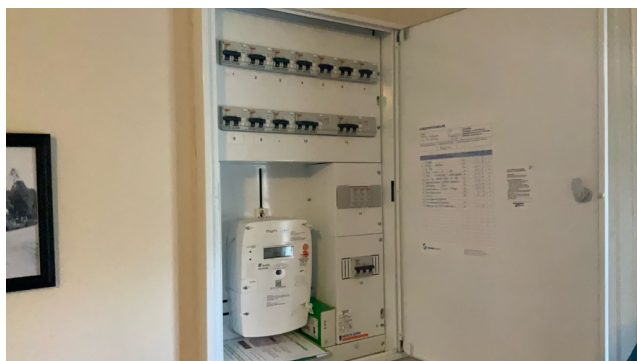
Sikringskap med automatsikringer.
