# Tilstandsrapport

Våningshus

Brattbakkvegen 235 , 8664 MOSJØEN

gnr. 151, bnr. 6

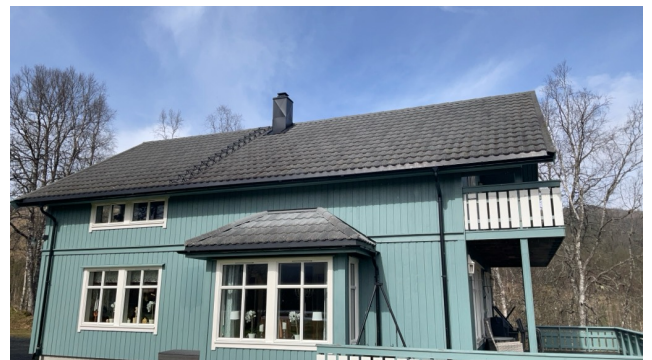
- Taktekkingen har mose og slitasje på grunn av elde. Mosevekst på tak mot nord og stedvis mose på hovedtak. Mosegrove på takstein forkorter levetiden. Tilgroing er ikke et problem i seg selv, men mose og algevekst kan føre til frostsprengning.

Taktekke mot sør

- Lokal utbedring må utføres.
- Mose og algevekst bør fjernes fra taktekkingen for å forhindre frostsprengning og forlenget levetid på taket. Dersom tiltak ikke utføres, kan dette føre til skader på taktekkingen og økt risiko for vanninntrenging i takkonstruksjonen.

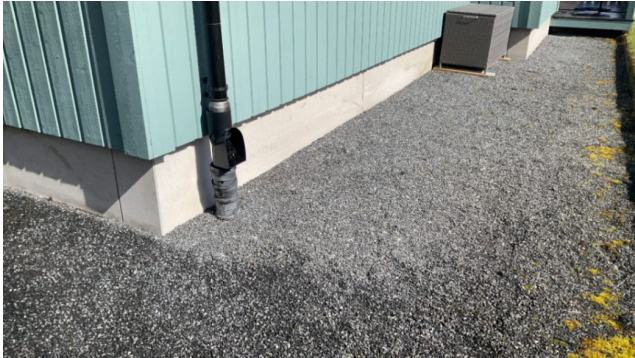
Nedløp tilkoblet overvannsrør.

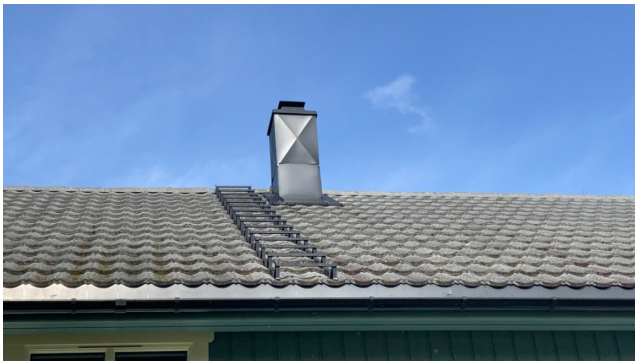
Pipehatt og stige til pipen.

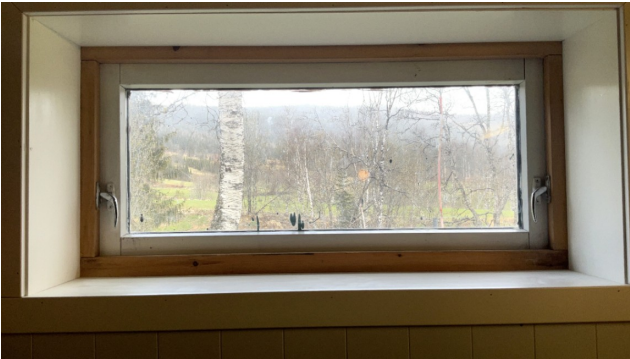
- Det er påvist avvik rundt innsettingsdetaljer.

Kjellervindu fra innsiden.

- Det bør gjøres tiltak for å lukke avviket.

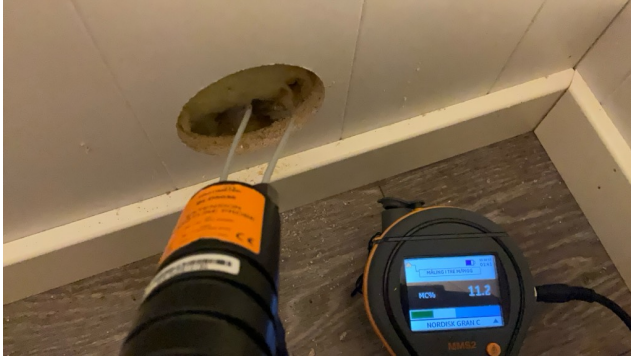
Ingen unormale forhold påvist i innlekket kjellervegg.

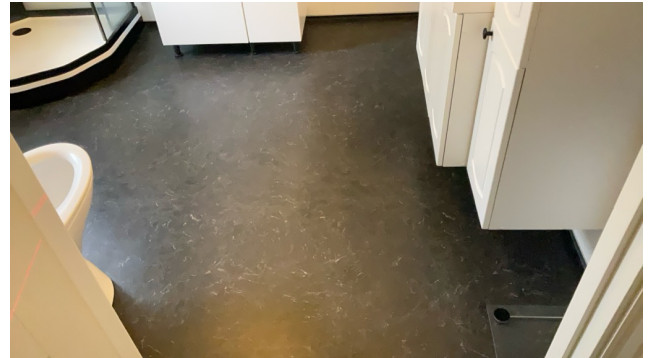
- Det er påvist at høydeforskjell fra topp slukrist til gulv/synlig topp membran ved dørterskel er mindre enn 25 mm.
- Det er påvist avvik i fallforhold til sluk i forhold til krav i forskrift på byggetidspunktet.
- Det er påvist avvik i krav til høydeforskjell/fall-løsning på våtrommet.

Belegg på gulv montert i 2024.

- Til tross for avviket i fall/høydeforskjell til sluk, vil gulvet fortsatt kunne lede vann mot sluket, men med redusert effektivitet. Dette kan potensielt øke risikoen for vannansamling i enkelte områder av badet. Det bør etableres tilstrekkelig fall mot sluk og nødvendig høydeforskjell mellom sluk og dørterskel for å oppfylle gjeldende krav.

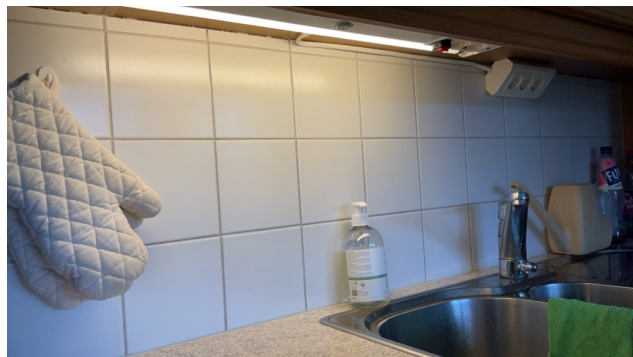
Fliser på vegg mellom over og underskap.

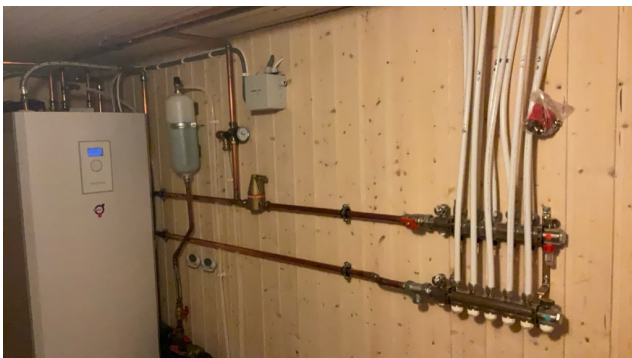
Kjellerbod med bereder og røropplegg.

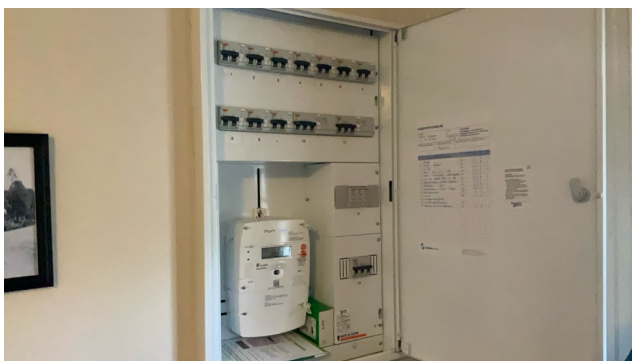
Sikringskap med automatsikringer.

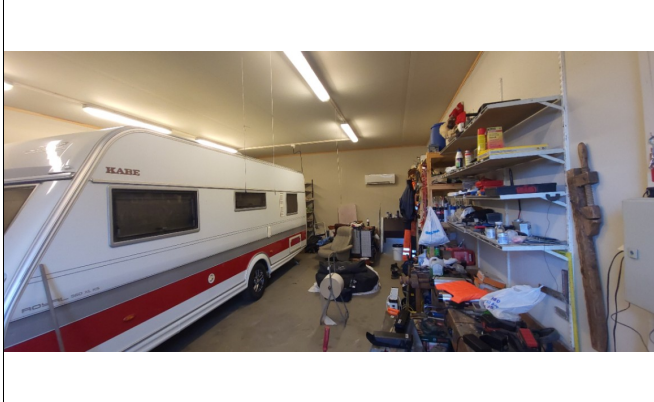
Garasje 1: Innvendig i isolert garasje.
