Brattbakkvegen 235, 8664 MOSJØEN

**Trollåsen/Helfjell - Bolig - Landlig
beliggenhet med svært gode
garasjefasiliteter**

Befaringsdato: 05.05.2026

Rapportdato: 18.05.2026

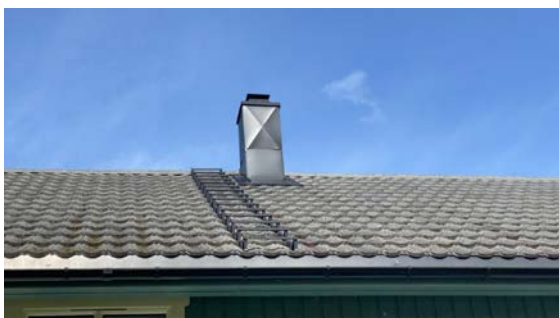
Pipehatt og stige til pipen.

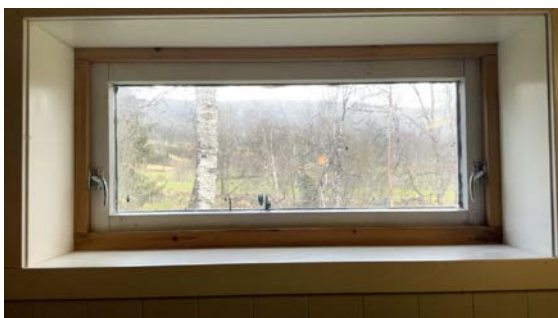
- Det er påvist avvik rundt innsetningsdetaljer.

Kjellervindu fra innsiden.

- Det bør gjøres tiltak for å lukke avviket.

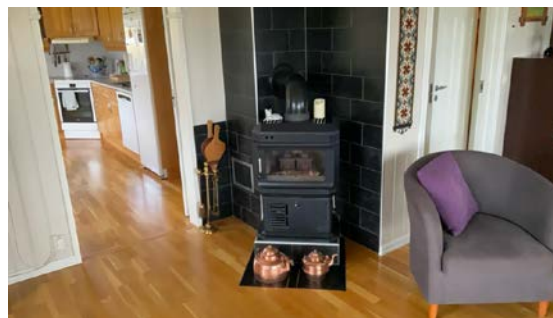
Flislagt pipe og brannmur.

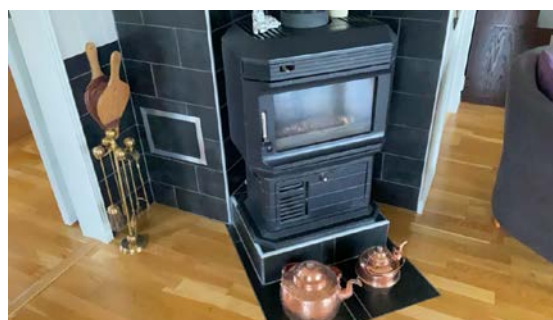
Manglende ildfast plate på gulv under sotluke.

Det bør monteres ildfast plate på gulvet under sotluke/feieluke for å redusere risikoen for brann ved eventuell glød eller aske som faller ut under feiing eller åpning av luken. Manglende ildfast plate kan medføre økt fare for antennelse av gulv og omkringliggende materialer.

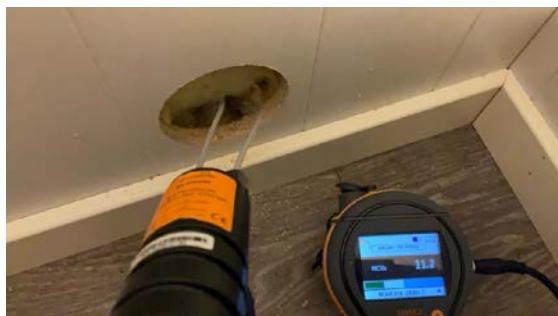
Ingen unormale forhold påvist i innlekket kjellervegg.

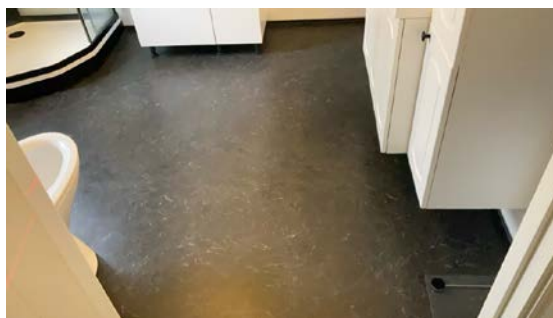
- Det er påvist at høydeforskjell fra topp slukrist til gulv/synlig topp membran ved dørterskel er mindre enn 25 mm.
- Det er påvist avvik i fallforhold til sluk i forhold til krav i forskrift på byggetidspunktet.
- Det er påvist avvik i krav til høydeforskjell/fall-løsning på våtrommet.

Belegg på gulv montert i 2014

Det bør etableres tilstrekkelig fall mot sluk og nødvendig høydeforskjell mellom sluk og dørterskel for å oppfylle gjeldende krav.

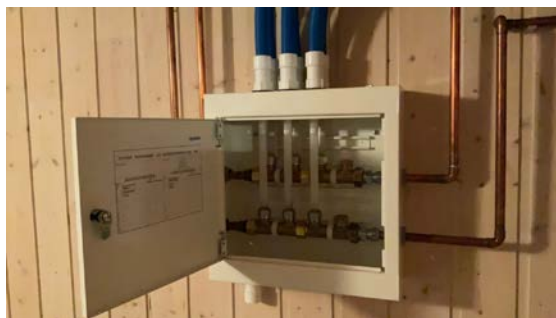
Rørskap til bad.

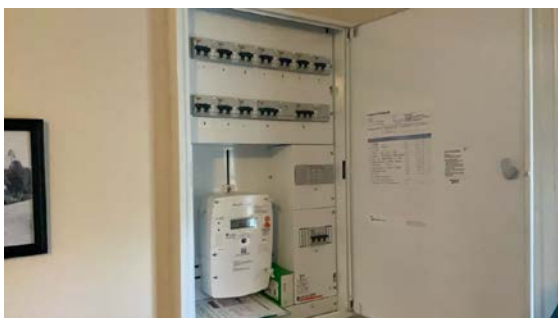
Sikringsskap med automatsikringer.
