# Tilstandsrapport

Enebolig

Varøyvegen 190, 7944 INDRE NÆRØY

Befaringsdato: 10.09.2025

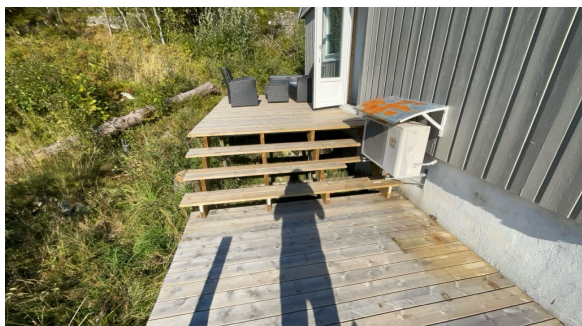
Rekkverk må monteres i den utvendige trappen for å ivareta sikkerheten og redusere risikoen for fallskader. Manglende rekkverk medfører økt fare for personskade ved bruk av trappen.
