Varøyvegen 190, 7944 INDRE NÆRØY

**Enebolig og garasje med innredet  
loft, som ligger skjermet til  
mellom Rørvik og Kolvereid**

Befaringsdato: 10.09.2025

Rapportdato: 18.09.2025

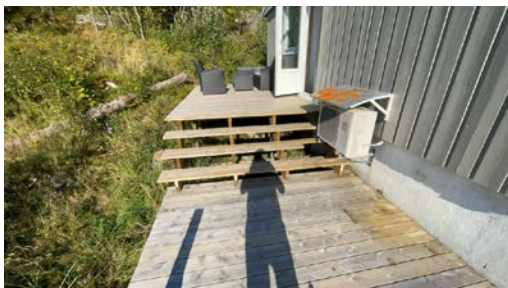
Rekkverk må monteres i den utvendige trappen for å ivareta sikkerheten og redusere risikoen for fallskader. Manglende rekkverk medfører økt fare for personskade ved bruk av trappen.

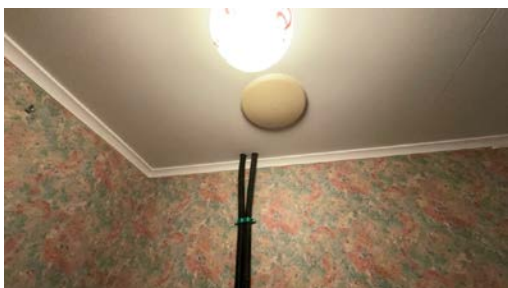
- Mekanisk avtrekk bør etableres på toalettrom.
