# Tilstandsrapport

Enebolig

Eikevegen 1 , 4355 KVERNALAND

Befaringsdato: 19.11.2025

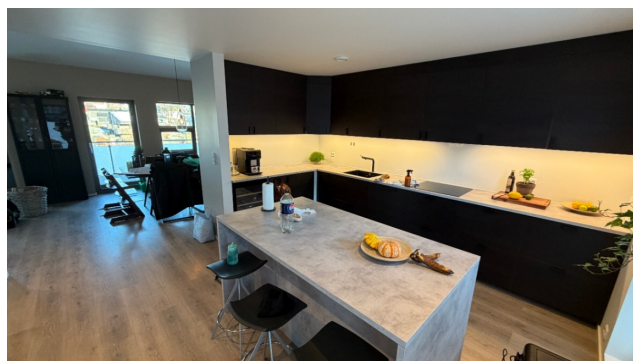
- Mindre ujevnhet i skjøt benkeplate, ingen registrert fukt ved overflatemåling.
- Enkelte fronter behøver mindre justeringer.

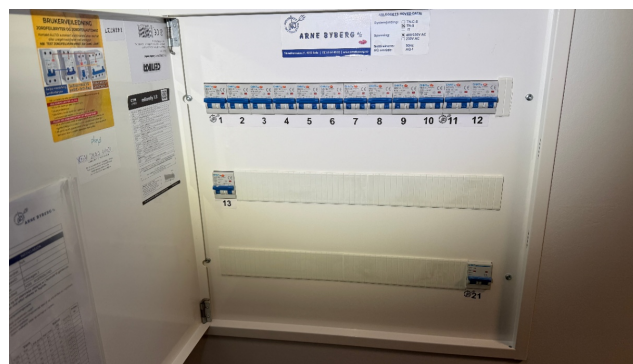
Undertegnede har ikke elektro-utdanning eller utstyr til å vurdere anlegget grundig.  
Tilstandsgrad er satt grunnet manglende dokumentasjon på tilleggsarbeider.
