Tilstandsrapport

Enebolig

Sjøbyveien 4, 1940 BJØRKELANGEN

Befaringsdato: 21.04.2026

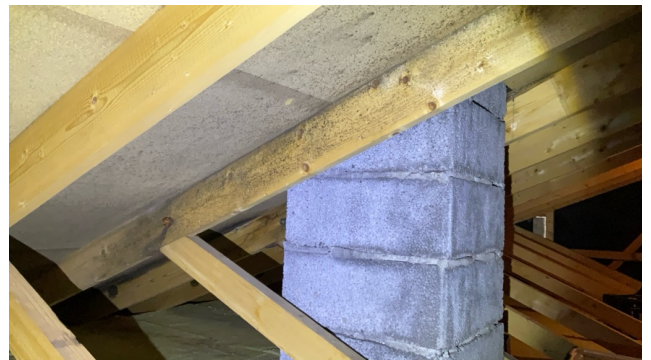
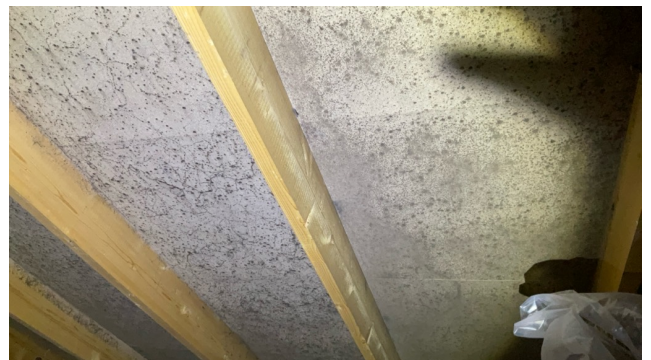
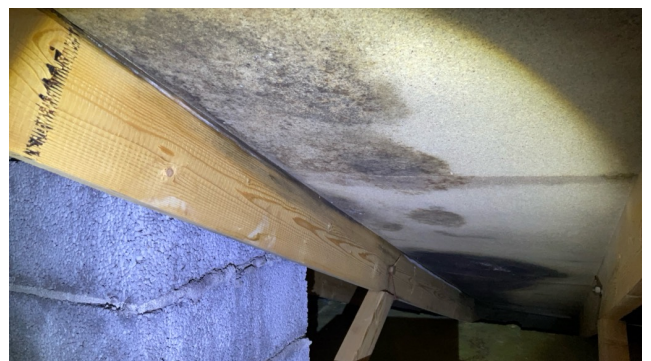
- Det er begrenset/dårlig ventilering av takkonstruksjonen.
- Det er påvist fuktskjolder/skader i takkonstruksjonen.
- Det er avvik:
- Undertaket er misfarget.

Det mangler isolasjon på ventilasjonsrør stedvis. Det er misfarget undertak/skader i undertaket ved pipen pga. tidligere lekkasje, som er utbedret med pipebeslag iht. eier. Det ble gjort fuktmålinger i treverk/takkonstruksjon på befaringsdagen og det ble ikke målt fuktighet/forhøyede fuktverdier. Det er misfarget undertak stedvis og dette kan skyldes for dårlig lufting av loftet og/eller dampbelastning fra underliggende etasje.

Det bør etterisolereres rundt ventilasjonsrør for å hindre kondensdannelse som igjen kan føre til skader.

Misfarging og skader i undertaket bør følges opp med jevnlig kontroll for å avdekke eventuell videre utvikling.

Det anbefales å forbedre ventileringen av loftet for å redusere risiko for fuktskader og soppdannelse i takkonstruksjonen.

Konsekvensen av manglende tiltak kan være økt risiko for nye fuktskader og redusert levetid på takkonstruksjonen.

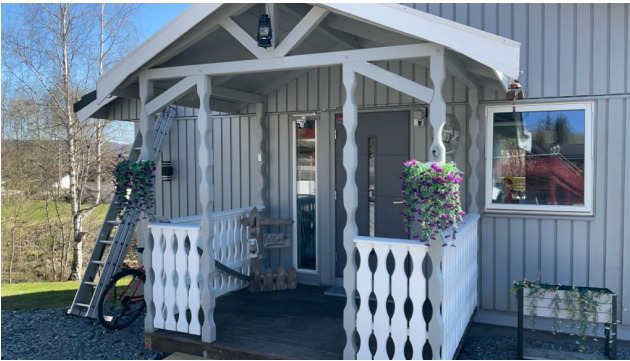
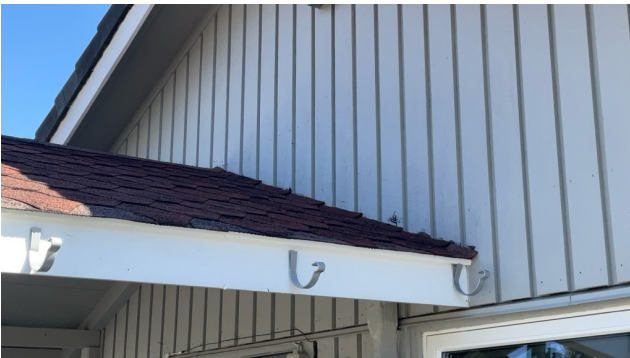
Det mangler vannbrett og beslag mellom veggen og taket.
Utett/ufagmessig løsning (er utenfor huset).
Det mangler takrenner og nedløp.
Det er skjevheter i konstruksjonen (det ble målt loddavvik på stolpene).

Takrenner og nedløp bør etableres for å lede bort overvann og unngå vannsprut mot konstruksjonen.

Skjevheter i konstruksjonen bør rettes opp for å sikre stabilitet og forhindre videre deformasjon, som kan svekke konstruksjonens bæreevne og sikkerhet.

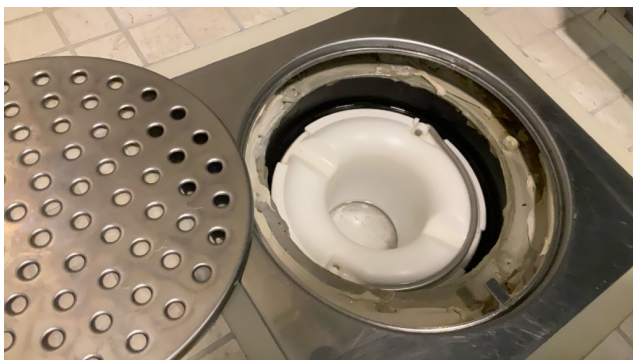
- Det er mulighet for at det kan forekomme vannlekkasje på våtrommet hvor vann ikke vil gå til sluk.
- Det er påvist avvik i fallforhold til sluk i forhold til krav i forskrift på byggetidspunktet.

Hovedgulvet er flatt og det er ingen synlig oppkant for lekkasjesikring ved dørterskelen (krav er 15mm. oppkant på membranen ved dørterskelen med denne løsningen).

Det er oppkant med ca. 5mm. på dusjnisen som vil hindre lekkasjevann i å finne vei til sluket.

- Eventuelt lekkasjevann fra utstyr utenfor dusjsone vil ikke ha en naturlig vei til sluket. Dette kan føre til at vann samler seg på gulvet og potensielt renner ut av rommet eller trenger inn i konstruksjonen.
- Et bad med manglende/reduert fall til sluk blir mindre funksjonelt og sikkert for brukeren. Dette kan medføre stående vann på gulvet, vann som ikke ledes effektivt til sluket, økt risiko for at vann renner ut av rommet og redusert sklisikkerhet på gulvet.
- Det bør etableres avrenning inn til sluk for hele våtrommet.

Det bør etableres tilstrekkelig fall mot sluk og oppkant ved dørterskel i henhold til gjeldende krav, for å redusere risikoen for vannlekkasje til tilstøtende rom og underliggende konstruksjoner.

Manglende fall og utilstrekkelig oppkant kan føre til at vann ikke ledes til sluk ved lekkasje eller vannsøl, noe som øker faren for fuktskader og følgeskader på bygget.

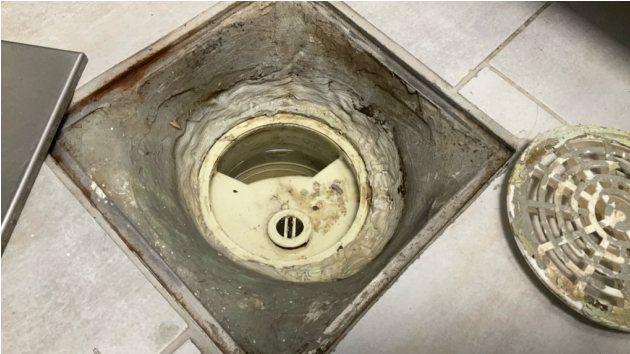
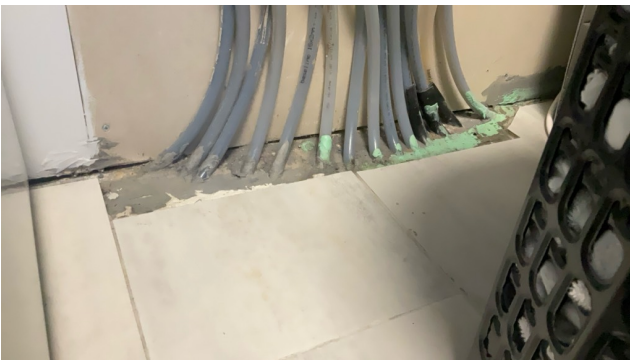
- Det er mulighet for at det kan forekomme vannlekkasje på våtrommet hvor vann ikke vil gå til sluk.
- Det er påvist avvik i fallforhold til sluk i forhold til krav i forskrift på byggetidspunktet.
- Det er påvist sprekker i fliser.

Det er sprekk i 1 gulvflis ved sluket.

Sprekk i gulvflis ved sluket bør skiftes ut.

Konsekvensen av manglende fall og oppkant er økt risiko for vannskader i tilstøtende konstruksjoner, samt redusert funksjon og levetid for våtrommet.
