Søbyveien 4, 1940 BJØRKELANGEN

**Hyggelig og pent oppusset
familiebolig over to plan med bl.a.
2 bad, peisovner og solrik tomt.
Garasje. Barnevennlig!**

Nøkkelinformasjon

Salgsobjekt: Enebolig
Eierform: Eiet
Byggeår: 1988
BRA-i/BRA Total 132/160 kvm
Tomtstr.: 947.1 kvm
Soverom: 2
Gnr./bnr. Gnr. 71, bnr. 131
Oppdragsnr.: 1107260067

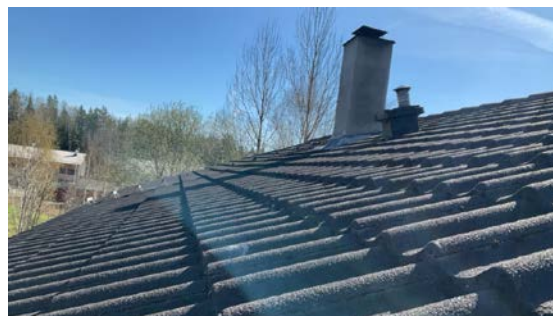
TG 2 Nedløp og beslag

Avvik: Mer enn halvparten av forventet brukstid er passert på renner/nedløp/beslag.

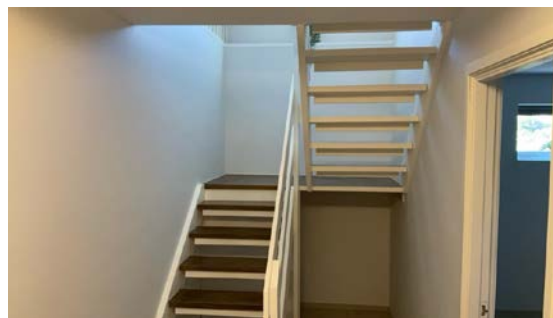
TG 2 Innvendige trapper

Avvik: Det er avvik: Det siste opptrinnet er ca. 6cm. høyere enn øvrige opptrinn. Det siste opptrinnet er u hensiktmessig høyt.

Bør utbedres for å sikre god funksjonalitet i trappen. Da må trappen skiftes ut (alle trinnene må endres).

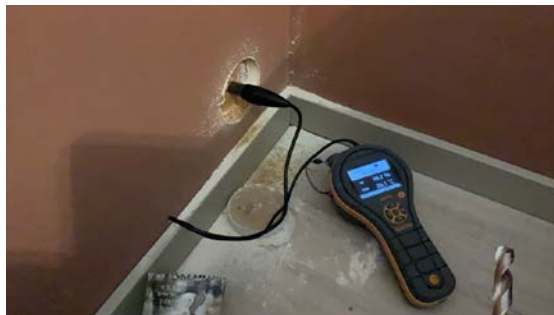
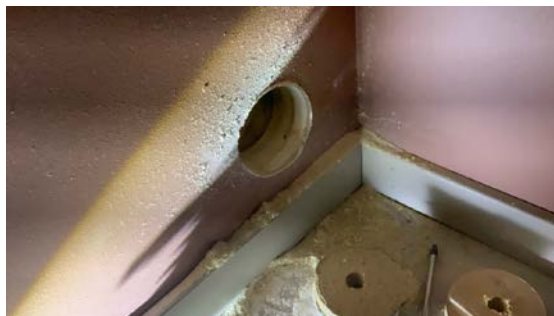
Hulltaking er foretatt uten å påvise unormale forhold. Hulltaking ble foretatt i vegg fra soverom mot baderom. Det ble målt relativ luftfuktighet i vegg, det ble målt med stikkelektroder i treverk og det ble gjort visuell inspeksjon. Det ble ved målinger og visuell inspeksjon ikke påvist tegn på fuktskader.

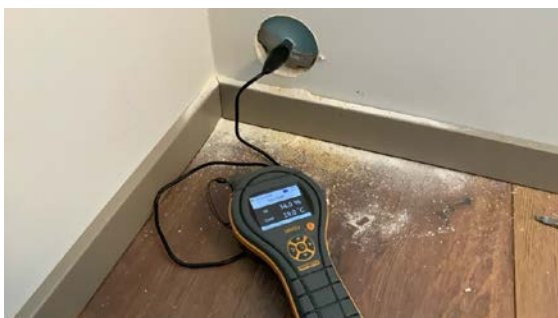
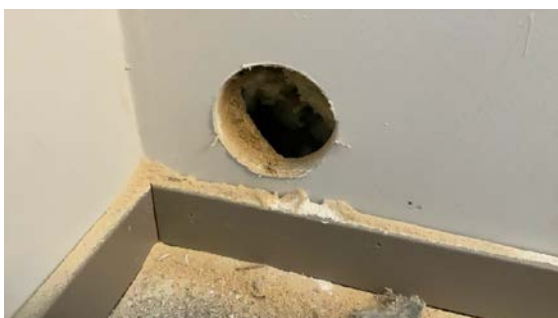
Hulltaking er foretatt uten å påvise unormale forhold. Hulltaking ble foretatt i vegg fra gang mot baderommet. Det ble målt relativ luftfuktighet i vegg, det ble målt med stikkelektroder i treverk og det ble gjort visuell inspeksjon. Det ble ved målinger og visuell inspeksjon ikke påvist tegn på fuktskader.

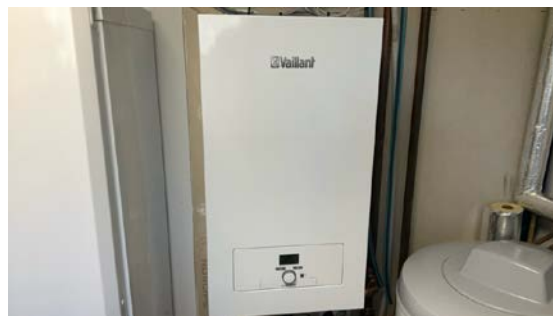
! TG 2 Varmtvannstank

Anlegget er fra 2021.

Det er ikke fremlagt noe dokumentasjon på anlegget.

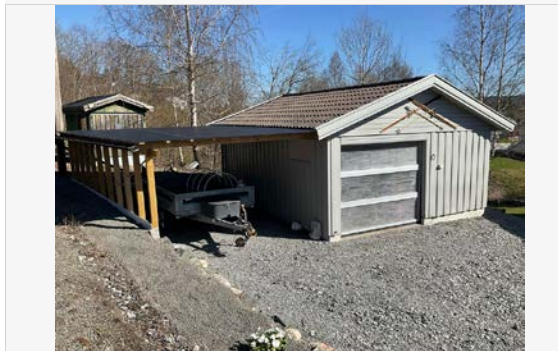
Garasje

Det er spredte råteskader og værslitasje på utvendige bygningsdeler.
