# Tilstandsrapport

Fritidsbolig

Rånesveien 230, 6531 AVERØY

Oppdragsnr.: 22462-1052

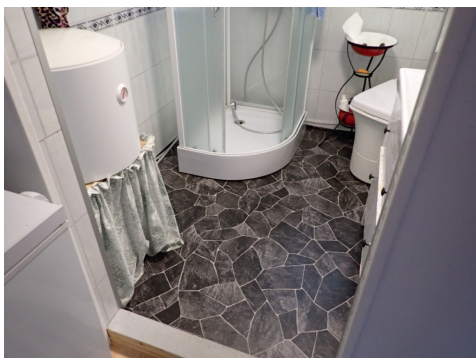
## 1. ETASJE > BAD

### ! TG 1 Sluk, membran og tettesjikt

Synlig vinylbelegg som er klemt i sluk av plast.

Årstall: 2012 Kilde: Egenerklæring

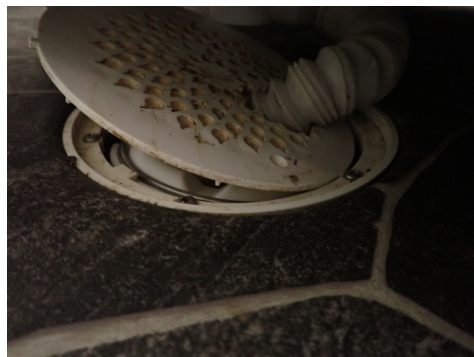
## 1. ETASJE > BAD

### ! TG 1 Sanitærutstyr og innredning

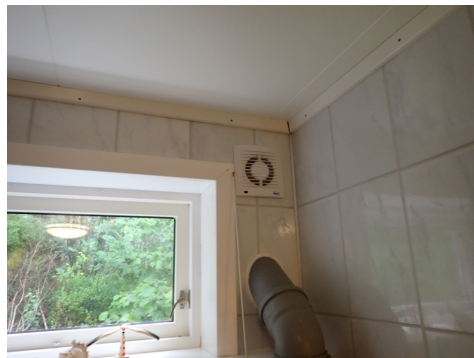
## 1. ETASJE > BAD

### ! TG 0 Tilliggende konstruksjoner våtrom

Årstall: 2025 Kilde: Andre opplysninger: Fuktøk utført av takstmann ved befaringen.

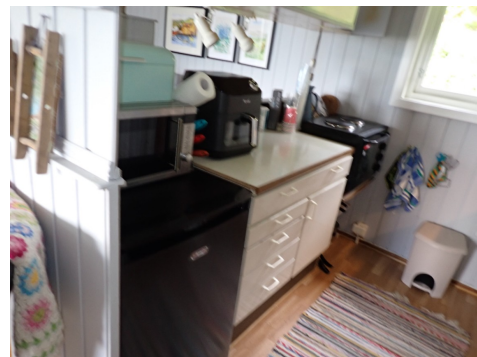
#### ! TG 2 Vannledninger

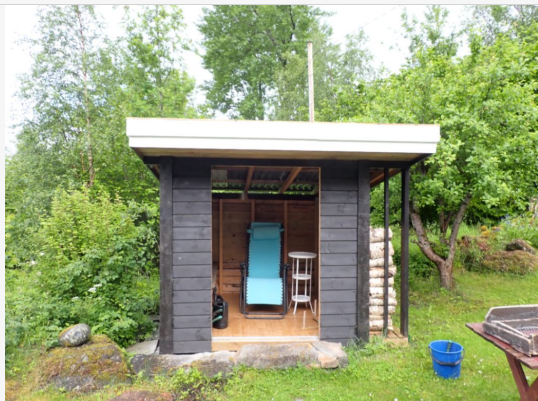
## Hagebod

Hagebod oppført i enkelt bindingsverk med liggende kledning. Tregulv med belegg. Takkonstruksjon av plassbygde taksperrer i pulttak form. Taktekk av stålplater. Bygningen er ikke tilstandsvurdert.

Bygget er ikke tilstandsvurdert ihht Forskrift til avhendingslova og NS3600. Dette er kun en enkel beskrivelse.

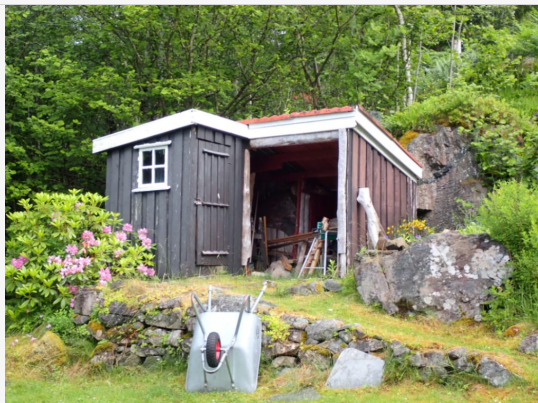
## Utedo og vedbo

Vedbod oppført i enkelt bindingsverk med stående kledning med luftespalter. Jordgulv og synlig stein/fjell. Utedo har tregulv og vegger kledd med stående tømmermannskledning. Vindu og dør. Takkonstruksjon av plassbygde taksperrer i pulttak form. Taktekke av stålplater og bølge eternit. Bygningen er ikke tilstandsvurdert.

Bygget er ikke tilstandsvurdert ihht Forskrift til avhendingslova og NS3600. Dette er kun en enkel beskrivelse.
