Tilstandsrapport

Øvre Dyrhusbakken 47, 1390 VOLLEN

ASKER kommune

Rapportdato: 16.08.2024

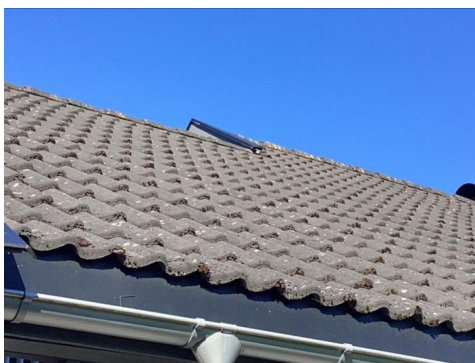
Taktekkingen er av betongtakstein. Taket er besiktiget fra bakkenivå.

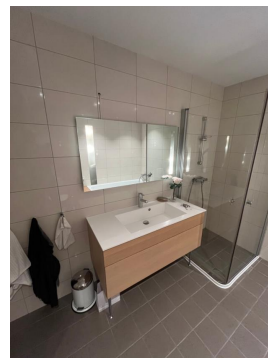
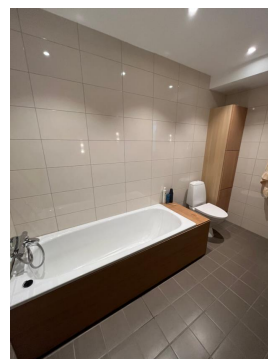
UNDERETASJE > BAD

Bad med flislagte vegger og gulv med wc, innbygget badekar, dusjhjørne, servant integrert i skuffeinneordning, innmurt speil og speil med lys.

- Det er påvist at noen fliser har bom (hulrom under).
- Det er påvist avvik i fallforhold til sluk i forhold til krav i forskrift på byggetidspunktet.

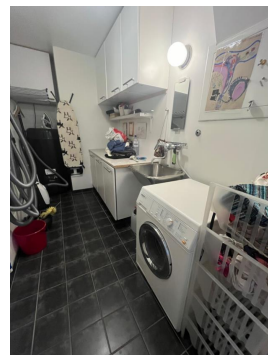
UNDERETASJE > VASKEROM

Aktuell byggeforskrift er tekniske forskrifter i perioden 1997-2010.
Vaskerom med flislagt gulv og malte plater på vegger med innredning, skyllekum og opplegg for vaskemaskin og tørketrommel.

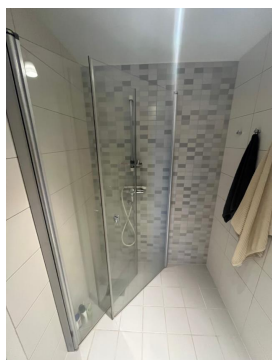
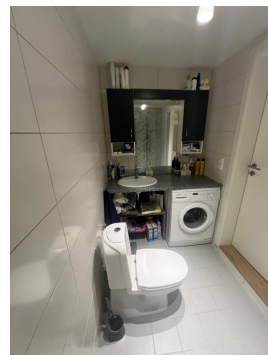
LEILIGHET/HYBEL > BAD

Aktuell byggeforskrift er tekniske forskrifter i perioden 1997-2010.
Bad i leilighet med flislagte vegger og gulv med wc, dusjhjørne, servant integrert i innredning, speil, skap og lys.
Opplegg for vaskemaskin.

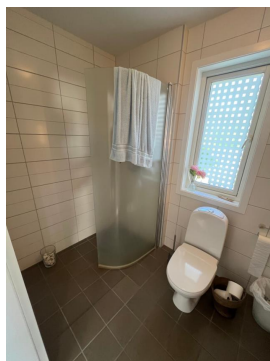
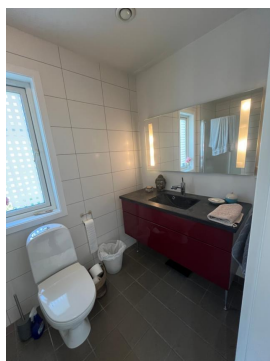
1. ETASJE > BAD

Aktuell byggeforskrift er tekniske forskrifter i perioden 1997-2010.
Bad med flislagte vegger og gulv med wc, dusjhjørne, servant integrert i skuffeinneordning og speil med lys.

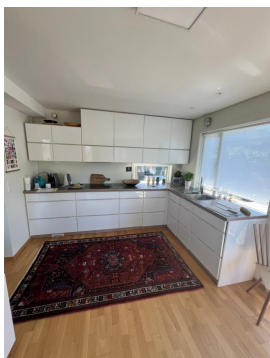
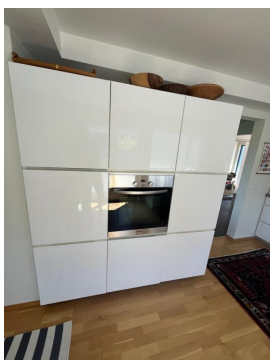
1. ETASJE > STUE/KJØKKEN

Kjøkkeninnredning med slett høyglanslakerete fronter, laminat benk, nedfelt platetopp, nedfelt kum og ventilator. Integriert oppvaskmaskin, stekeovn og kjøleskap.

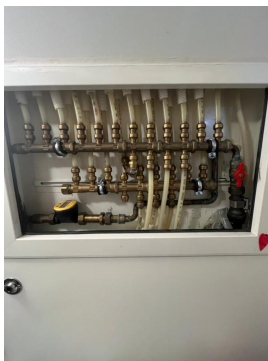
Innvendige vannledninger er av plast (rør i rør). Det er besiktiget i rørskap.

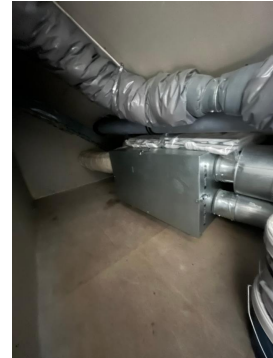
Boligen har balansert ventilasjon.

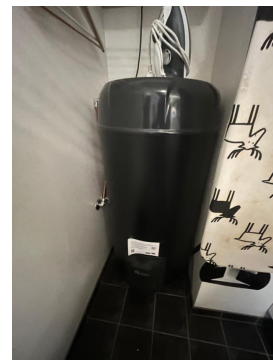
Varmtvannstanken er på ca. 200 liter.
