# Tilstandsrapport

Fritidsbolig

Øståsveien 21, 3233 SANDEFJORD

Befaringsdato: 10.04.2025

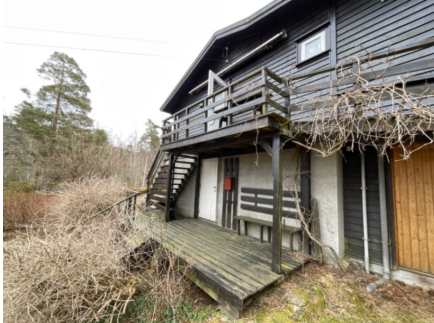
Trapp, gangvei og platting.

Åpninger i rekkverk bør gjøres mindre for å hindre utfall og skade.

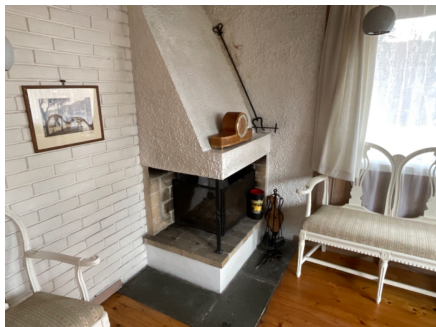
Åpen peis.

Fuktskjolder og saltutslag skyldes antagelig fuktinntrenging fra utsiden. Vidre undersøkelser anbefales.  
Det kan ofte være tilstrekkelig med utvendig overflatebehandling.

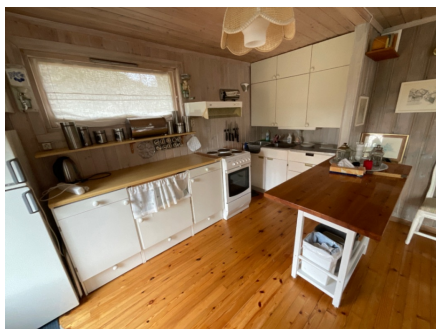
Kjøkken

Svelling og fuktskjolder på bunnplate i benkeskap kan skyldes lekkasje fra avløp til vask. Det er ikke kjent om det er fukt eller fuktskjolder under benkeskap.

Kjøkkenet holder enkel standard, men virker å fungere greit som hyttekjøkken på en sommerhytte.
