Øståsveien 21, 3233 SANDEFJORD

**Et sted for minner – sommerhytte  
på stor tomt med badevik, båtfeste  
og naturskjønn ro. Gamle  
drømmer møter nye.**

# Tilstandsrapport

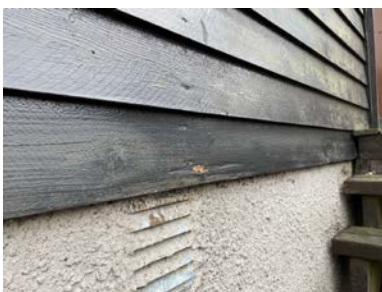
Da hytten ble bygget var det ikke vanlig med lufting bak kledning.  
Kledningen virker å fungere med avviket.

Begynnende råde på kledning.

Det anbefales et aktivt og godt vedlikehold for å forlenge kledningens levetid.

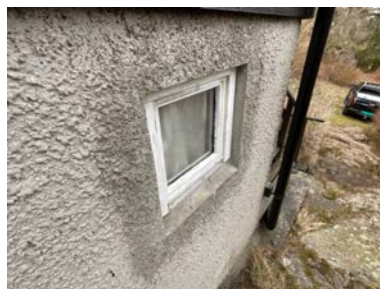
Kjellervindu fra byggeår

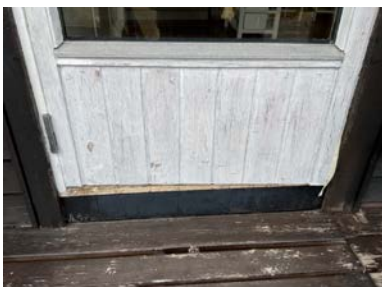
Terrassedør med værslitasje

Behov for fremtidige utskiftninger bør påregnes.

Med et aktivt og godt vedlikehold kan levetiden forlenges noe.

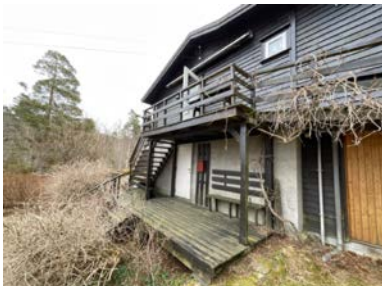
Trapp, gangvei og platting.

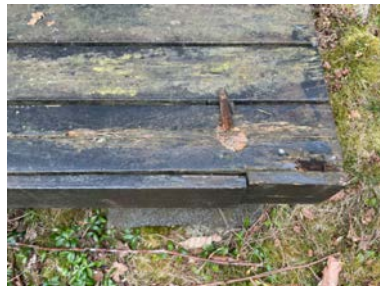
Gulvbord med grønske og råte.

Gulv bør vaskes og males.

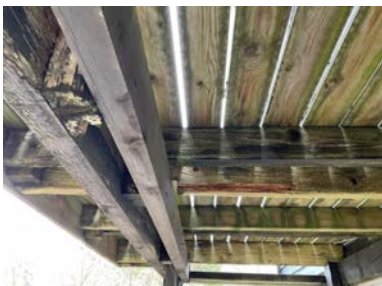
Konstruksjon med råte.

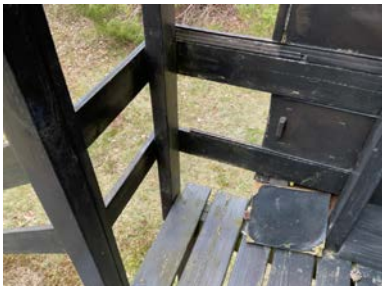
- Åpninger i rekkverk er ikke i henhold til krav i dagens forskrifter.
- Rekkverket er for lavt i forhold til dagens krav til rekkverkshøyder.
- Det er avvik:

Rekkverk med for stor åpning.

Åpninger i rekkverk bør gjøres mindre for å hindre utfall og skade.

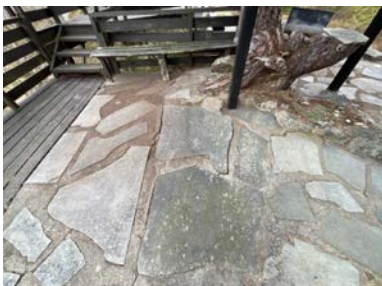
Skifer med løse fuger.

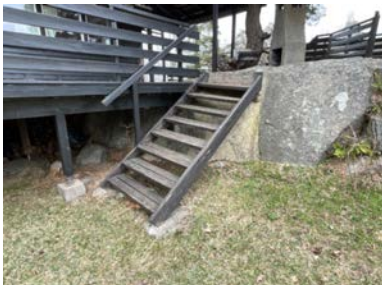
Trapp som mangler rekkverk.

Det bør monteres rekkverk til trapp som ikke har det. Manglende rekkverk gir fare for fall fra trappen.  
Åpninger i rekkverk bør gjøres mindre for å begrense faren for utfall.  
Skjevheter i trapp bør rettes opp.  
Trappene bør vaskes og males.
