# Tilstandsrapport

Fritidsbolig

Vinnesvegen 40, 5641 FUSA

Befaringsdato: 06.03.2025

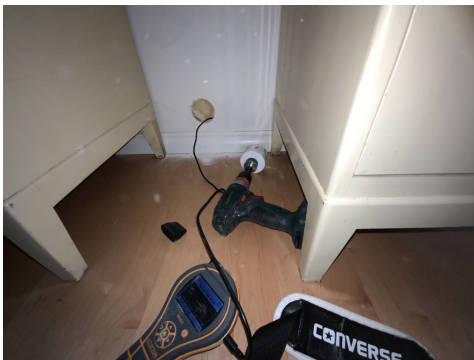
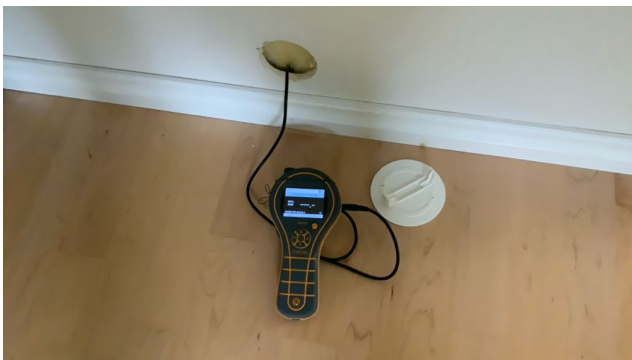
### ! TG 1 Tilliggende konstruksjoner våtrom

Det er boret hull i soverom, bak dusjkrok. Det ble ikke registrert unormale fuktverdier.

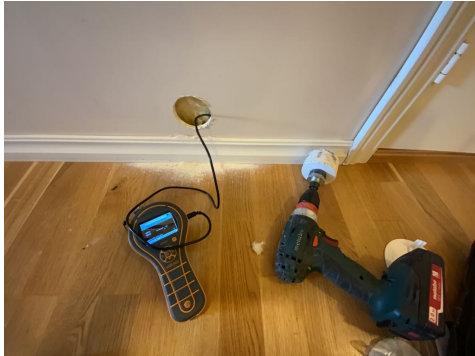
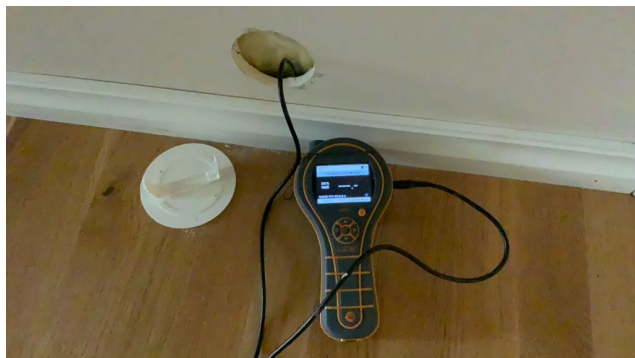
Det er boret hull i gang bak dusjkrok. Det ble ikke registrert unormale fuktverdier.

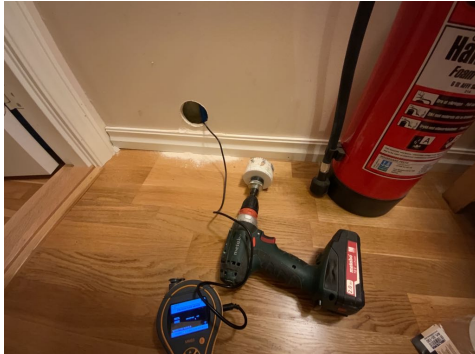
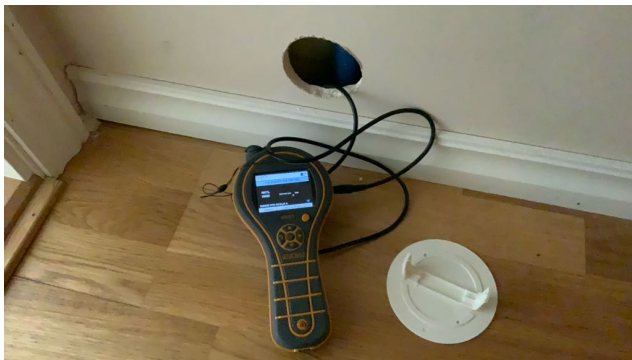
Det er boret hull i gang. Det ble ikke registrert unormale fuktverdier.

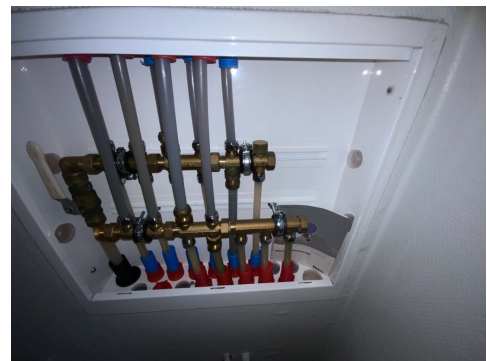
Det ble ikke registrert lekkasje i rørfordelerskap. Rørfordelerskapet bør kontrolleres regelmessig.

Årstall: 2005 Kilde: Eier
