# Herlig fritidseiendom med flott utsikt og lett adkomst.

# Tilstandsrapport

gnr. 136, bnr. 22

Rapportdato: 19.03.2025

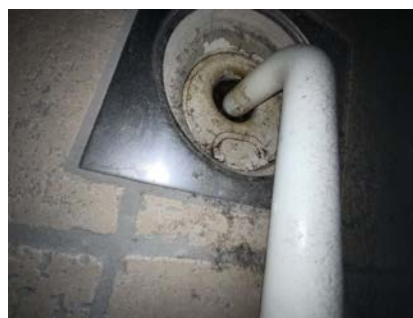
- Det er påvist at høydeforskjell fra topp slukrist til gulv/synlig topp membran ved dørterskel er mindre enn 25 mm.
- Det er påvist avvik i fallforhold til sluk i forhold til krav i forskrift på byggetidspunktet.

Riss/spekk i flere gulvfliser.

- Våtrommet fungerer med dette avviket.

Tilstandsgrad 2 er valgt, da mer enn halvparten av forventet brukstid er oppbrukt for membranen.

Det er ikke behov for tiltak. Badet fungerer med disse avvikene, så lenge det brukes dusjkabinett.

**Kostnadsestimat: Ingen umiddelbar kostnad**

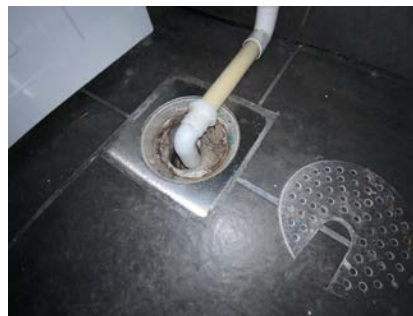
- Våtrommet fungerer med dette avviket.

Tilstandsgrad 2 er valgt, da mer enn halvparten av forventet brukstid er oppbrukt for membranen.

- Overvåk tilstanden jevnlig. For å få tilstandsgrad 0 eller 1 må tettesjiktet skiftes ut, men tidspunktet for når dette er nødvendig er vanskelig å si noe om.
