Skogveien 7, 2450 RENA

**Pen og godt vedlikeholdt familiebolig med 5 soverom. Solrik terrasse på 74m<sup>2</sup>. Inntilbygget dobbeltgarasje. Sentrumsnært!**

# Ditt nye hjem?

### Samlet vurdering

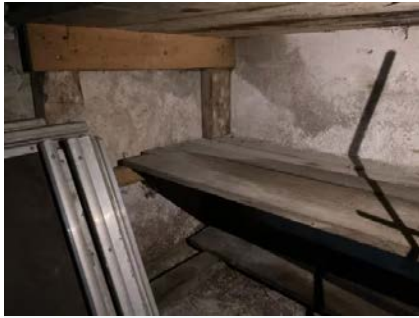
Saltutslag på vegger i tidligere garasje.

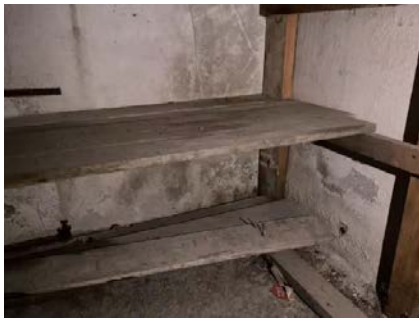
Saltutslag på vegger i tidligere garasje.

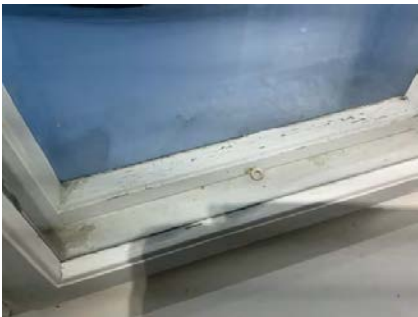
Eldre vindu i kjeller.

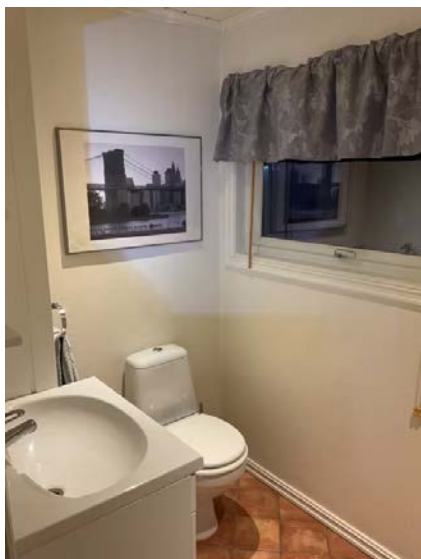
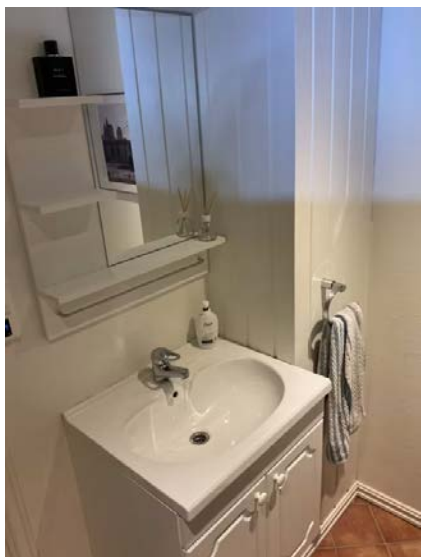
Toalettrom i 1. etg

Det er sprekk i servanten.

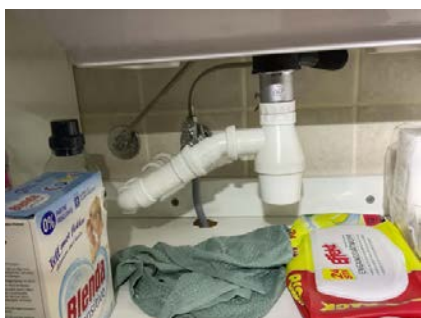
Type avløpsrør	Plast
Avløpsrør av plast.	
Er det gjennomført arbeider på anlegget etter byggeår?	Ja
Innvendige avløpsrør er skiftet i forbindelse med oppgradering av bad og kjøkken	
Er det manglende lufting av kloakk over tak?	Ja
Er det sen avrenning fra tappested?	Nei
Mangler det stakemuligheter på avløpsanlegget?	Nei
Har avløpsrør nådd en alder som gir økt risiko for skader eller følgeskader?	Nei

Anbefaler å lufte kloakk over tak.

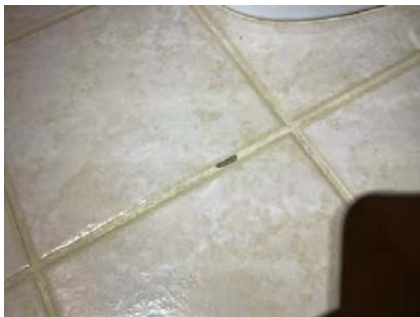
Hull i fuge.
